Brønngata 28, 4008 STAVANGER

**Tomannsbolig - renoverings-/  
oppussingsobjekt med sentral og  
etterspurt beliggenhet.**

# Tilstandsrapport

Befaringsdato: 05.03.2025

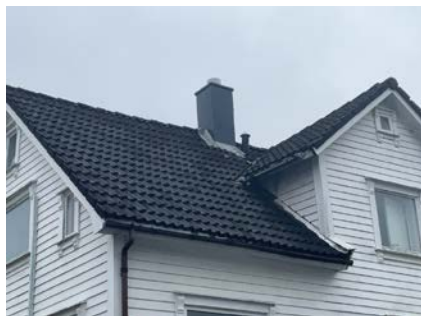
Renner, nedløp i varierende utførelse, heldekkende beslag på pipe over tak og sink beslag som sløysrenner (vinkel på taket).

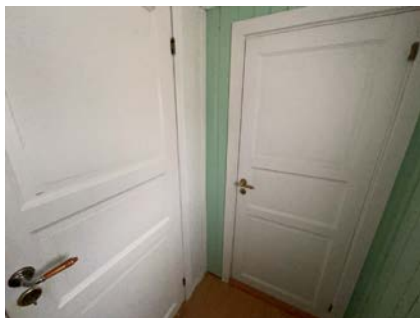
- Det er påvist avvik som tilsier at det bør foretas tiltak på enkelte dører.

- Det bør foretas tiltak på enkelte dører.

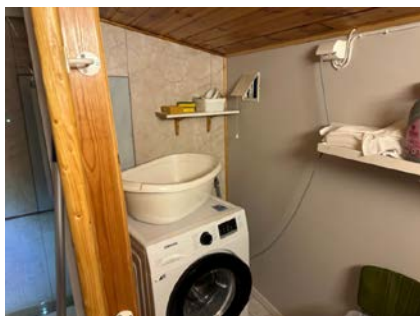
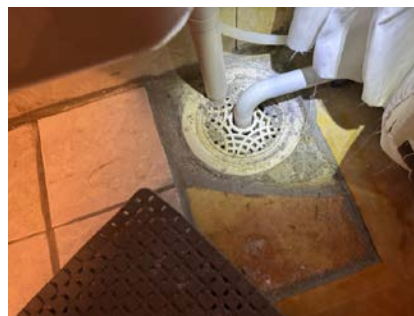
### Vurdering av avvik:

- Våtrommet må totalrenoveres. Alle forhold med tettesjikt, våtsone, sluk m.m. må dokumenteres.

Kostnadsestimat: 50 000 - 100 000

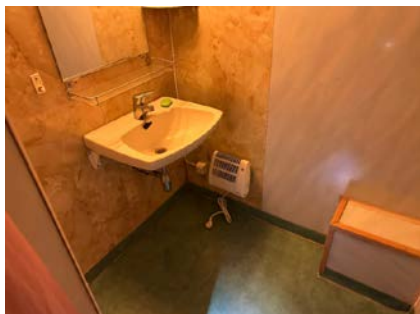
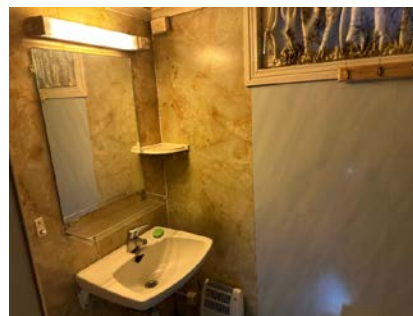
#### Vurdering av avvik:

- Våtrommet må totalrenoveres. Alle forhold med tettesjikt, våtsone, sluk m.m. må dokumenteres.

**Kostnadsestimat: 100 000 - 300 000**

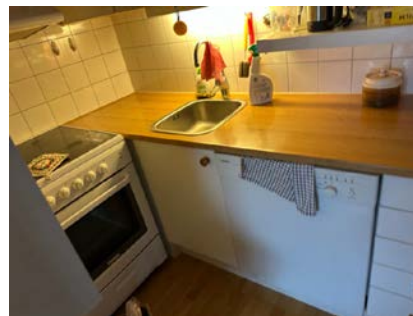
#### Vurdering av avvik:

- Gjennomføre ytterligere undersøkelser og foreta utbedring av skade.

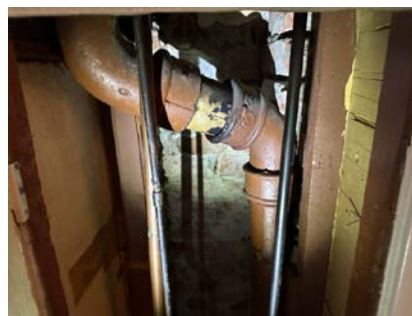
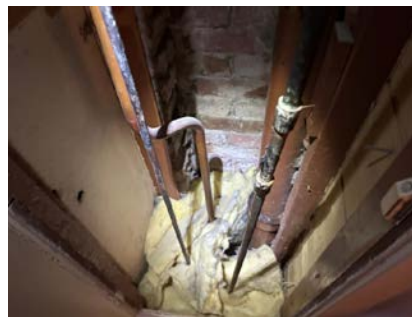
#### Vurdering av avvik:

- Det er ikke behov for utbedringstiltak siden anlegget fungerer i dag, men ut ifra alder kan skader plutselig oppstå på eldre anlegg.
- I forbindelse med oppgradering av våtrom vil det være naturlig med utskifting av rør.

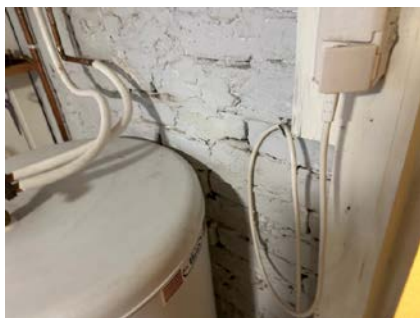
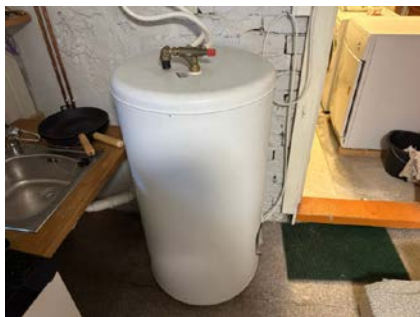
#### Vurdering av avvik:

- Det er ikke behov for utbedringstiltak siden tanken fungerer i dag, men ut ifra alder kan skader plutselig oppstå på eldre tanker.
- Det bør etableres tilfredsstillende el-tilkobling etter gjeldende forskrift.

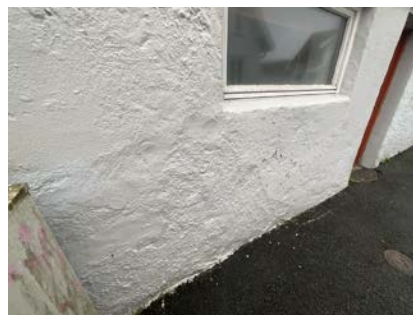
#### Vurdering av avvik:

- Det er avvik:

- Tiltak:

Lokal utbedring må foretas.
