Nøkkelinformasjon

Gjennomtenkt og flott fritidsbolig
med moderne kvaliteter og høy
standard

Fritidsbustad (frittliggende hytte)
Tråstølsvegen 598
5710 Skulestadmo

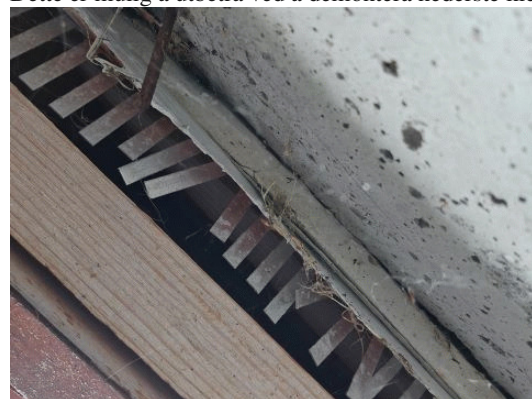
For at mus skal kunne trenge seg inn må det være kontinuerlig åpning på over 5mm.
Det er registrert avvik på musebånd da de er deformert eller manglende utførelse ved montering. Dette gjelder i hovedsak på vest-siden av boligen på fasade ved inngangsparti.
Bak hjørnebord er musetting ikke tilstrekkelig utført. Ellers er det flere steder musebånd er deformert.
Anbefaler å demontere nederste kledningsbord for å utbedre musebånd og vindduk.

Merknader: Bilete syner deformert musetetting og eksponert ende på GU-gips. Vindduk er avslutta i nedekant på vegg utan å festast med klemløst eller teip.
Dette er mulig å utbetra ved å demontera nederste kledningsbord.

Anbefalar å demontera nederste kledningsbord for å utbetra museband og vindduk.

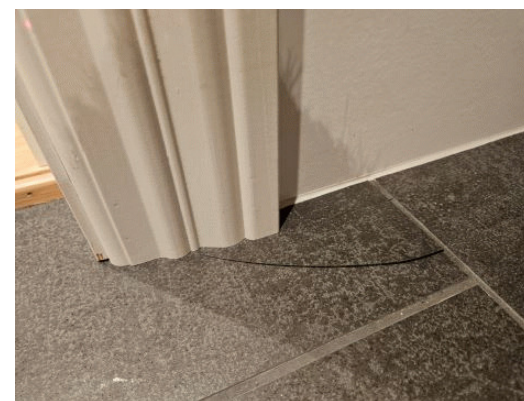
Det er registrert sprekke i flis like ved dør.

Fliser med bom er i dusjsone og på vegg på høgre side for dør.

Merknader: Bilete syner knekt flis ved dør.
