# Tilstandsrapport

Rekkehus

Storhoffs vei 27D , 3610 KONGSBERG

Befaringsdato: 13.11.2025

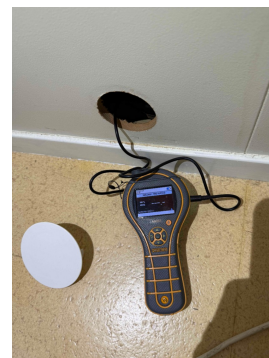
## Tilliggende konstruksjoner våtrom

Hulltaking er foretatt uten å påvise unormale forhold. Hulltaking er foretatt ved/i bod. Fuktkvotemåling (vekt%) i konstruksjonen ble målt til 0.
