# Tilstandsrapport

Boligbygg med flere boenheter

Ovenbakken 3, 1361 ØSTERÅS

Befaringsdato: 28.01.2026

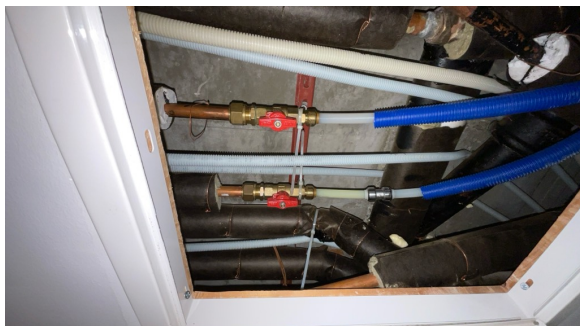
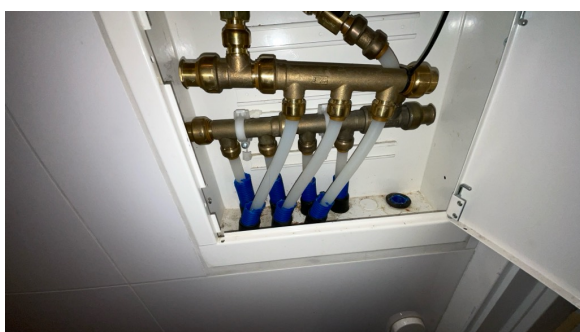
Vannforsyningsrør er lagt opp med rør i rør system. Fordelerskap er plassert på begge bad. Felles vannforsyningsrør er ikke vurdert da dette er en del av sameiets vedlikeholdsansvar (f.eks vannrør over himling i entré). Stoppekraner er plassert over himling i entré, tilgang via inspeksjonsluker.
