Tilstandsrapport

Enebolig

Betzy Kjelsbergs vei 260, 3028 DRAMMEN

Befaringsdato: 16.10.2024

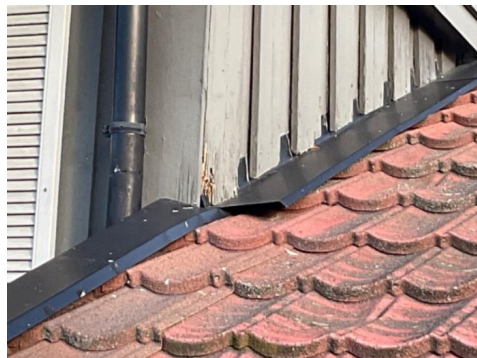
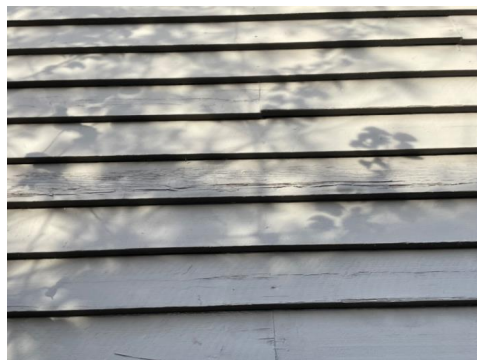
- Det er ingen eller liten lufting i nedre kant av kledning mot grunnmur.
- Det er påvist spredte råteskader i bordkledningen.
- Det er ingen musesperre i nedre kant av konstruksjon.
- Det er værslitt/oppsprukket trevirke/trepaneler.

- Det må foretas tiltak for å lukke avviket.
- Musesperre må etableres.
- Råteskadet trekledning må skiftes ut.
- Det bør foretas tiltak for å bedre lufting av kledningen.

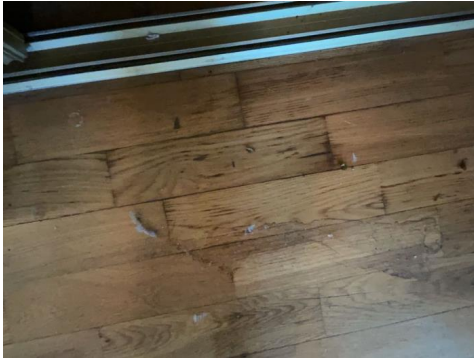
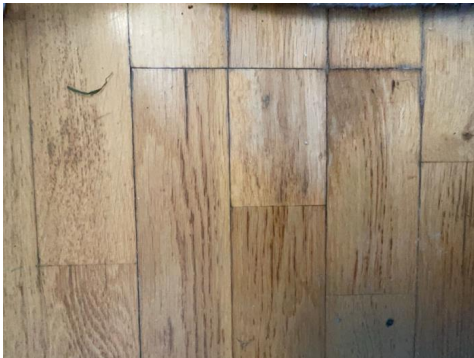
! TG 2 Etasjeskille/gulv mot grunn

Etasjeskiller er av trebjelkelag. Det bemerkes at dette er en lukket konstruksjon, det er kun foretatt målinger av retthet.

- Målt høydeforskjell på mellom 10 - 20 mm innenfor en lengde på 2 meter. Tilstandsgrad 2 gis med bakgrunn i standardens krav til godkjente måleavvik.

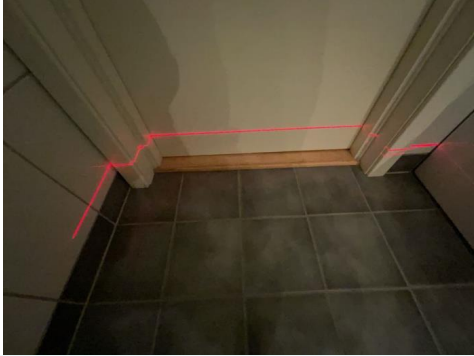
KJELLER > BAD

Tilliggende konstruksjoner våtrom

- Våtrommet må totalrenoveres. Alle forhold med tettesjikt, våtsone, sluk m.m. må dokumenteres.

Kostnadsestimat: 100 000 - 300 000

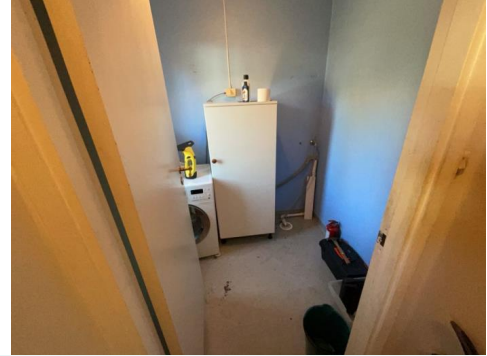
1. ETASJE > VASKEROM

Tilliggende konstruksjoner våtrom

Innhent dokumentasjon om mulig.

Kostnadsestimat: Under 10 000

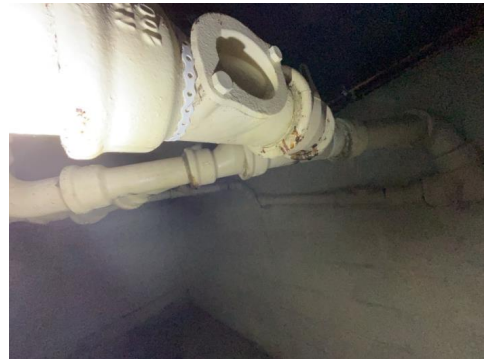
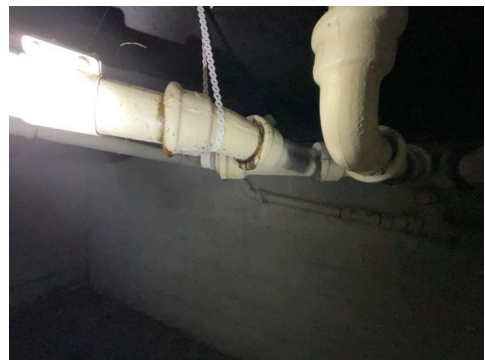
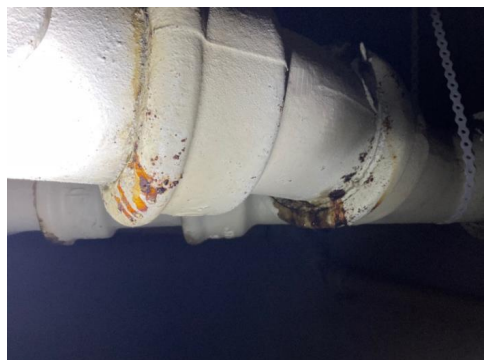
! TG 2 Vannledninger
