Betzy Kjelsbergs vei 260, 3028 DRAMMEN

Enebolig m/sentral beliggenhet i populært område. Hage. 4 soverom. Kjellerstue. Kort vei til mye.

Tilstandsrapport

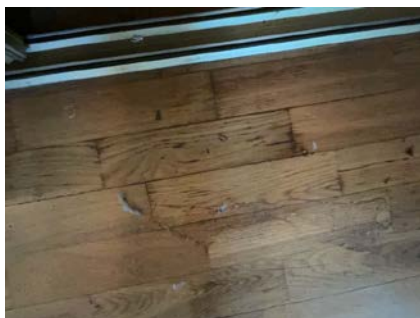
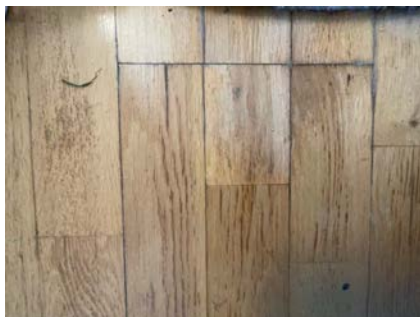
! TG 2 Etasjeskille/gulv mot grunn

Etasjeskiller er av trebjelkelag. Det bemerkes at dette er en lukket konstruksjon, det er kun foretatt målinger av retthet.

- Målt høydeforskjell på mellom 10 - 20 mm innenfor en lengde på 2 meter. Tilstandsgrad 2 gis med bakgrunn i standardens krav til godkjente måleavvik.

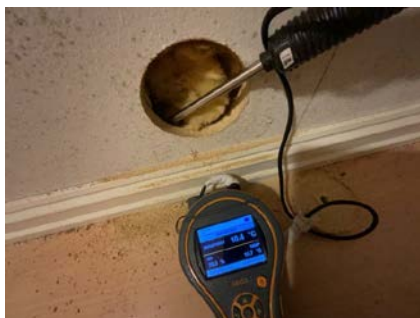
TG 3 Krypjkjeller

Bygningen har krypkjeller under trebjelkelag og stubbegulv.

Duk med sopp må fjernes, og evt. bakenforliggende soppdannelser må fjernes. Det må gjøres tiltak for å sørge for at soppsporer/sopprester blir fjernet.

Kostnadsestimat: 50 000 - 100 000

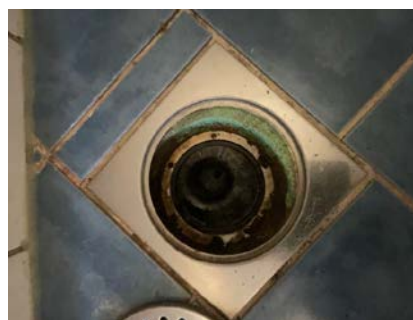
1. ETASJE > BAD

TG 1 Sanitærutstyr og innredning

Hulltaking er foretatt uten å påvise unormale forhold. Hulltaking er foretatt ved/i soverom i tilstøtende vegg til våtrom. RH (%) i konstruksjonen ble målt til 52.

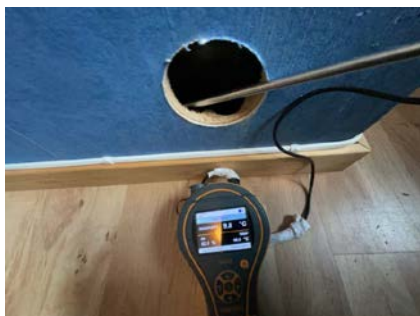
KJELLER > BAD

Generell

- Tilgang til sluk må bedres både for inspeksjon og rengjøring.

Kostnadsestimat: Under 10 000

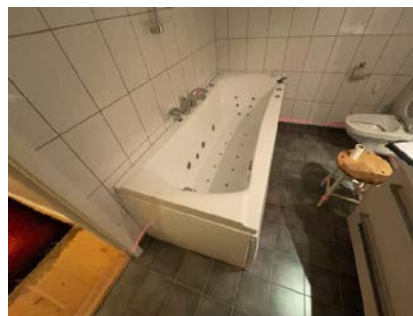
KJELLER > BAD

TO 2 Sanitærutstyr og innredning

Innhent dokumentasjon om mulig.

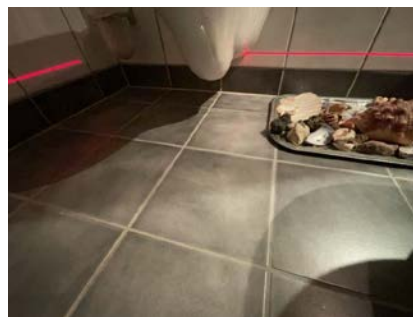
KJELLER > BAD

TO 2 Ventilasjon

- Det bør etableres tilfredsstillende tilluft til våtrom f.eks. luftespalte ved dør e.l.

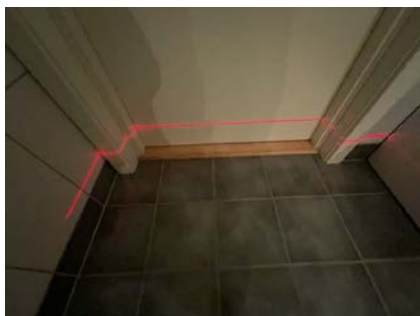
KJELLER > BAD

Tilliggende konstruksjoner våtrom

Hulltaking er foretatt uten å påvise unormale forhold. Hulltaking er foretatt ved/i bod i tilstøtende vegg til våtrom.. RH(%) i konstruksjonen ble målt til 64.

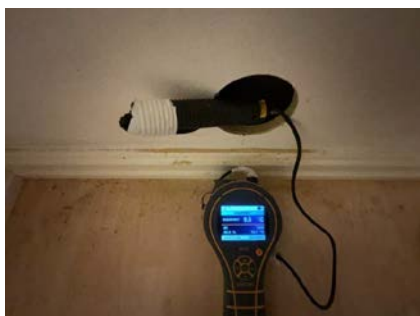
1. ETASJE > VASKEROM

TG 3 Generell

- Våtrommet må totalrenoveres. Alle forhold med tettesjikt, våtsone, sluk m.m. må dokumenteres.

Kostnadsestimat: 100 000 - 300 000

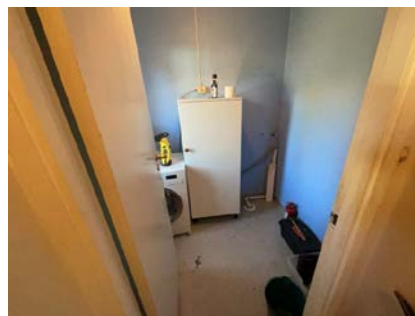
1. ETASJE > VASKEROM

Tilliggende konstruksjoner våtrom

Innhent dokumentasjon om mulig.

Kostnadsestimat: Under 10 000
