# Tilstandsrapport

Boligbygg med flere boenheter

Trondheimsveien 40A , 7300 ORKANGER

Befaringsdato: 27.03.2026

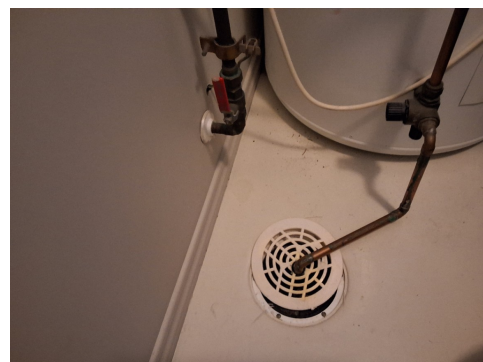
- Det er ikke behov for utbedringstiltak siden tanken fungerer i dag, men ut ifra alder kan skader plutselig oppstå på eldre tanker.
