# Tilstandsrapport

Fritidsbolig

Vatnedalsvegen 38, 3660 RJUKAN

Rapportdato: 08.07.2024

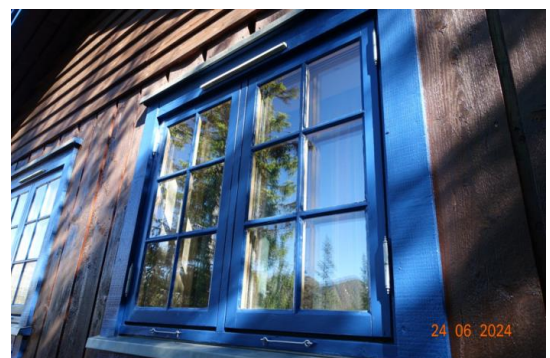
Vinduer av Røros vinduer med 2-lag + 1 lag koblet glass med smårutet glass sidehengselt. Det kan antydes noen behov for nyere behandlinger av enkelte malte vindusrammer.

Vinduer av koblet vindu med 2-lag + smårutet glass.

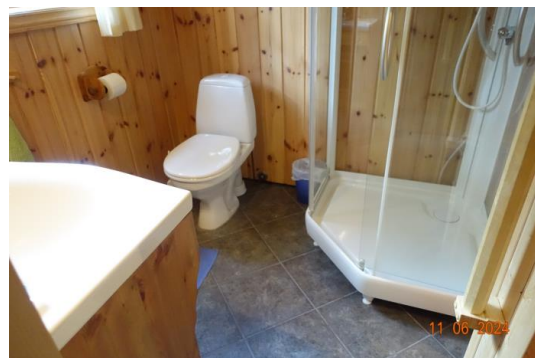
Baderom.

Det er målt ca 12 mm høydeforskjell på gulv fra dørterskel til topp slukrist som tilsier avvik til vannsikringen.

- Det er påvist at høydeforskjell fra topp slukrist til gulv/synlig topp membran ved dørterskel er mindre enn 25 mm.
- Det er påvist avvik i fallforhold til sluk i forhold til krav i forskrift på byggetidspunktet.

Det er registrert noen manglende fall til sluk på gulv som tilsier ikke tilfredsstillende fallretning etter våtromskrav med avvik på vannsikring mot dørterskel med krav på 25 mm. Det er konkludert tilfredsstillende Preakseptabel løsning på fallretning av hovedgulv til sluk.

Våtrommene fungerer med dette avviket, men det er ikke tilfredsstillende løsning med høydeforskjell fra topp slukrist til gulv/synlig topp membran ved terskel på minimum 25 mm.

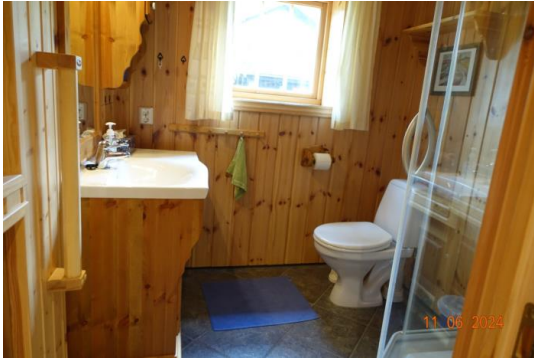
Baderom.

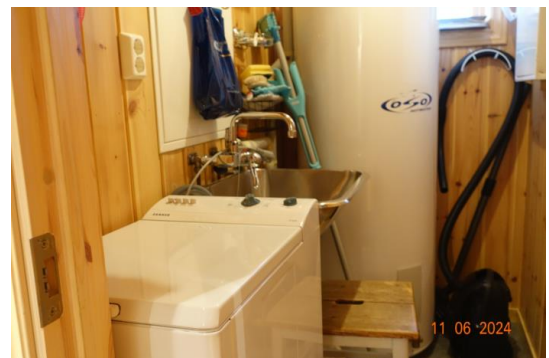
Det er ikke behov for utbedringstiltak siden tanken fungerer i dag, men ut ifra alder kan skader plutselig oppstå på eldre tanker.

Varmtvannstank stående i teknisk rom.
