# Tilstandsrapport

Enebolig m/ garasje

Nils Eriksens vei 7, 8610 MO I RANA

Befaringsdato: 10.11.2025

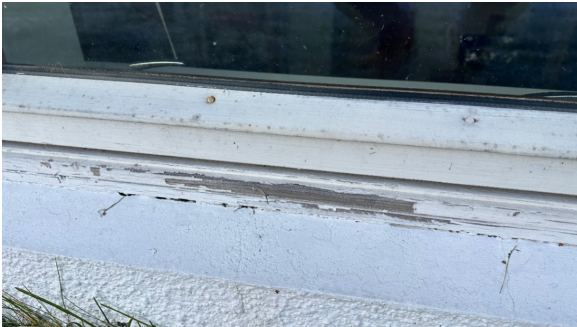
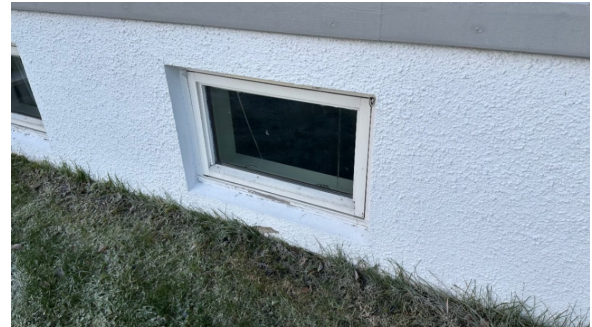
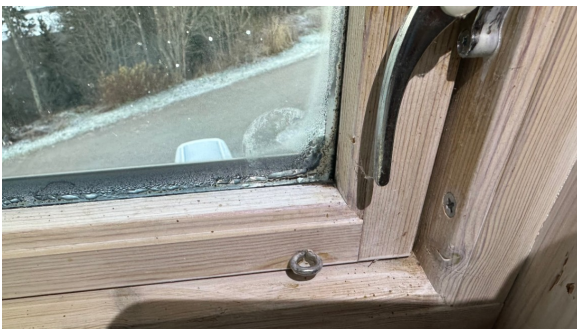
- Karmene i vinduer er slitte og det er sprekker i trevirket.

Utskiftning av eldre vinduer må påregnes.

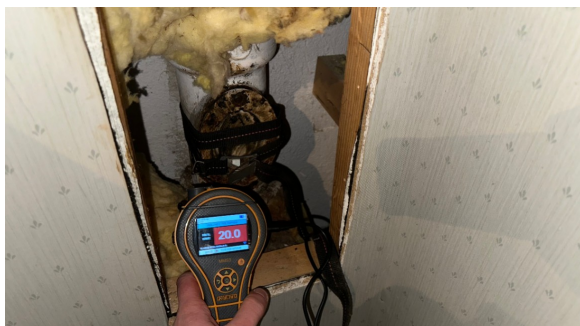
Det ble fuktmålt med trepig i bunnsvill mot terreng, og forhøyede fuktverdier ble registrert (20 vekt%).

Generelt bør ikke fuktigheten i trevirket ligge høyere enn 15 vekt%.

- Det er gjennom hulltaking påvist høyt fuktnivå inne i trekonstruksjonen i hulltakingen, men ikke påvist fuktskader i dette området. Høy luftfuktighet kan over tid føre til muggvekst eller sverting av materialer. Samtidig kan materialer og konstruksjoner bli ødelagt.

Forhøyede fuktverdier kan føre til råte og muggdannelse i villen, noe som kan svekke veggens struktur og isolasjonsegenskaper. Det anbefales at området inspiseres videre for å vurdere om fukttinntrengningen er begrenset eller om det er behov for utbedring. Eventuelle skadede materialer må byttes ut, og det bør vurderes å forbedre fuktsperrer, isolasjon eller drenering rundt bygningen for å hindre ytterligere fukttinntrengning.

- Det påviste fuktnivå gir grunn til å overvåke konstruksjonen jevnlig for å se utvikling over tid, og eventuelt foreta tiltak for å unngå fuktskader.

Kostnadsestimat er satt for gjenoppbygging av rom under terreng.

**Kostnadsestimat: 200 000 - 500 000**

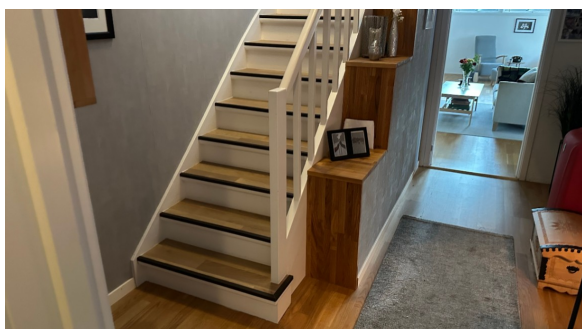
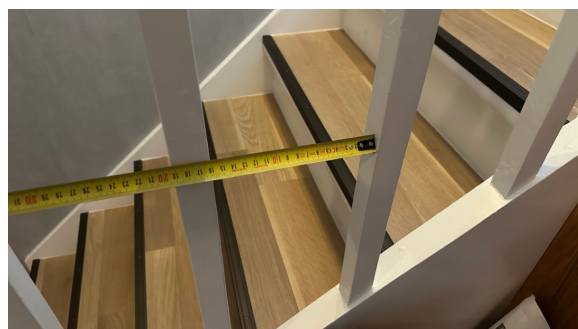
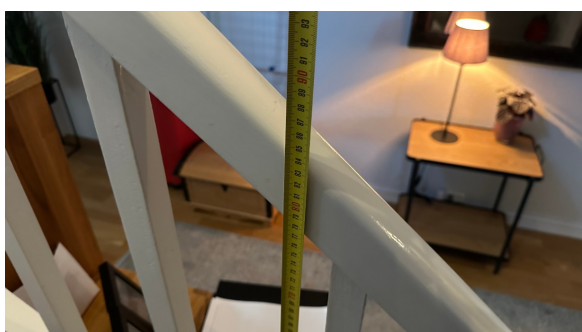
- Håndløper bør monteres, men det var ikke krav på byggetidspunktet.
- Det er ikke krav om utbedring av rekkverkshøyder opp til dagens krav.
- Det er ikke krav om utbedring av åpninger opp til dagens krav.

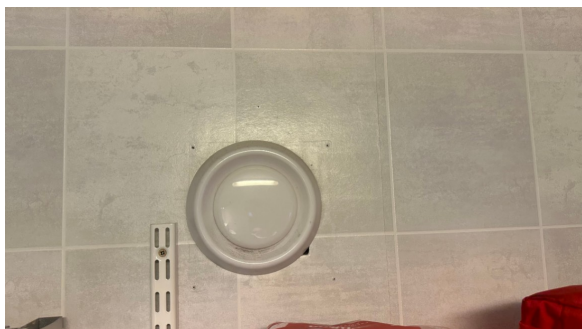
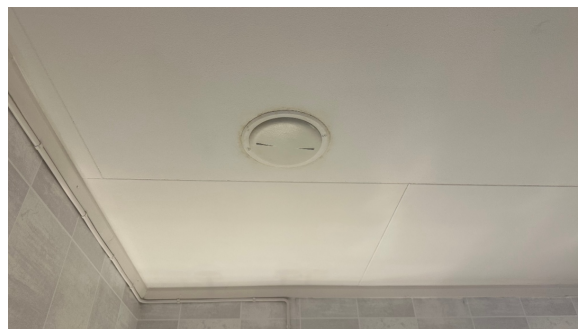
- Elektrisk avtrekksvifte bør monteres for å lukke avviket.
- Dersom avviket ikke utbedres vil det være fare for dårlig luftskifting og resultere i høy luftfuktighet og utvikling av skader.

Våtrommet må totalrenoveres. Alle forhold med tettesjikt, våtsone, sluk m.m. må dokumenteres.

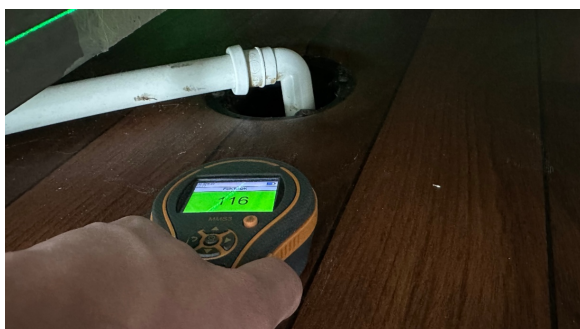
Konsekvensen av manglende utbedring er økt risiko for lekkasje, luktproblemer og eventuelle vannskader i kjelleretasjen.

Stakeluku bør festes forsvarlig eller byttes ut for å sikre tett og sikker avløpsinstallasjon.
