Tilstandsrapport

Enebolig

Nimannsvegen 9 , 5555 FØRDE I HORDALAND

Befaringsdato: 28.04.2026

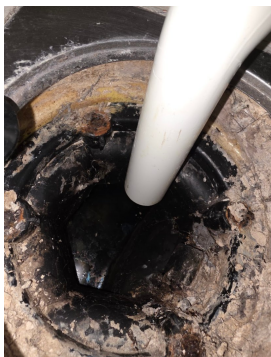
UNDERETASJE > BAD

Eldre membranløsninger kan med tiden bli sprø og utvikle sprekker, noe som reduserer den vanntettende funksjonen. Dette kan medføre lekkasjer gjennom gulv og vegger og økt risiko for fukt- og følgeskader i underliggende konstruksjoner. Tettesjiktets tilstand bør overvåkes jevnlig. For å oppnå tilstandsgrad TG0 eller TG1 må tettesjiktet skiftes ut. Det er vanskelig å fastsette tidspunkt for når utskifting er nødvendig.

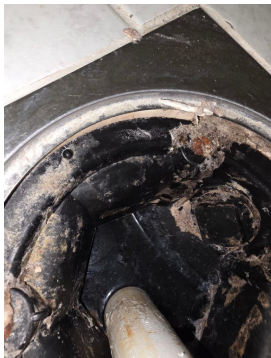
1. ETASJE > BAD

Eldre membranløsninger kan med tiden bli sprø og utvikle sprekker, noe som reduserer den vanntettende funksjonen. Dette kan medføre lekkasjer gjennom gulv og vegger og økt risiko for fukt- og følgeskader i underliggende konstruksjoner. Tettesjiktets tilstand bør overvåkes jevnlig. For å oppnå tilstandsgrad TG0 eller TG1 må tettesjiktet skiftes ut. Det er vanskelig å fastsette tidspunkt for når utskifting er nødvendig. Inntil eventuell oppgradering anbefales fortsatt bruk av dusjkabinett for å begrense vannbelastningen på gulvet, samt jevnlig rengjøring og vedlikehold av sluk.

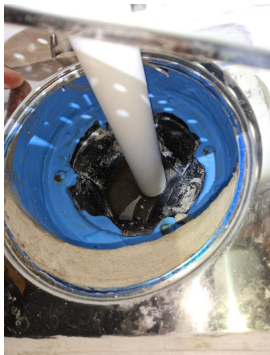
UNDERETASJE > VASKEROM

Manglende dokumentasjon og egenutført arbeid gir usikkerhet knyttet til utførelse og funksjon av tettesjikt. Utførelse uten klemring i sluk gir økt risiko for lekkasje i overgang mellom membran og sluk. Overgang mellom gulv og vegg fremstår som en løsning uten dokumentert fuksikker tilslutning, noe som kan medføre risiko for fuktpåvirkning av veggkonstruksjonen over tid. Det anbefales å innhente dokumentasjon dersom dette foreligger. Ved videre bruk bør det utvises aktsomhet med vannpåvirkning. Ved oppgradering anbefales løsning med dokumentert tettesjikt og korrekt tilslutning til sluk i henhold til gjeldende forskrifter.

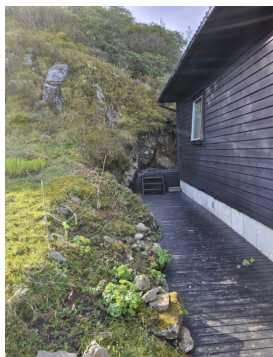
Feil fall på terreng kan føre til oppsamling av vann ved grunnmuren, som igjen kan gi økt fuktinntrenging, skade på grunnmur og forkortet levetid på dreneringen. Over tid kan dette føre til mugg, sopp eller fuktskader i konstruksjonene. Det anbefales å etablere en drencgrøft eller justere terrengfallet slik at overflatevann ledes bort fra bygningen. Ideelt bør det i en avstand på ca. 3 meter fra grunnmur være tydelig fall vekk fra huset.

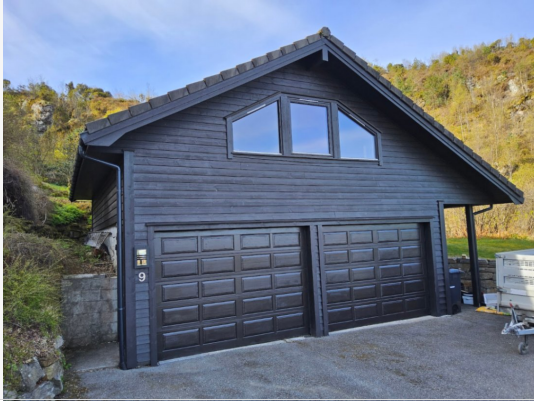
Garasje

Garasjen har normal garasjestandard og fremstår i normal god stand, med behov for jevnlig vedlikehold.
