# Tilstandsrapport

Enebolig

Kjørbekksvingen 18, 3735 SKIEN

Befaringsdato: 12.06.2024

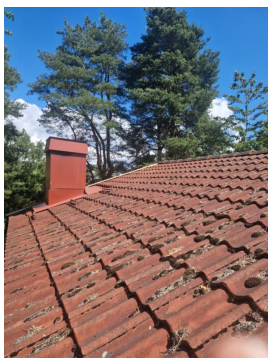
Takrenner og nedløp består av lakkert stål antatt skiftet på 1990 tallet. Pipebeslag og tak hatt i lakkert stål. Stigetrinn til pipe.

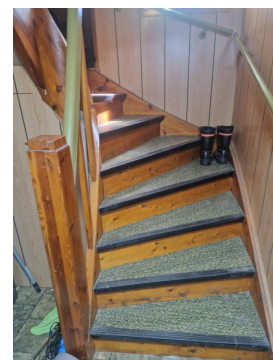
## TG 1 Innvendige trapper

Trapp til kjeller i lakkert trevirke. Belegg i trinn. Trapp fyller sin funksjon.

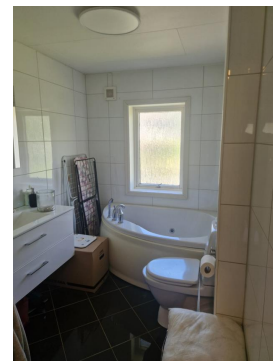
#### Generell

Bad har etablert fliser på vegg og gulvflater. Det er montert innredning med servant med ett-hånds armatur, badekar med dusjmulighet og gulvmontert toalett. Ventilasjon består av el-ventil i vegg. Sluk i PVC/plast. Bad oppgradert på overflater 2000 tallet. Ingen dokumentasjon på utført våtromsarbeider er fremlagt.

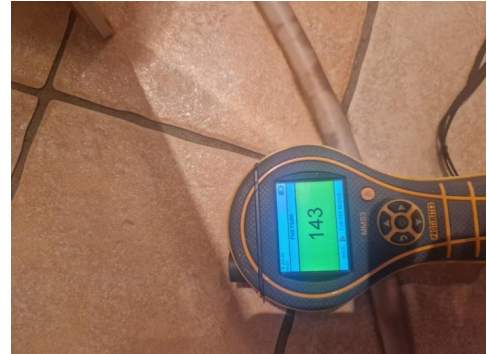
### ! TG 1 Tilliggende konstruksjoner våtrom

Bad har våtsone mot yttervegg og kjøkken. Hulltagning er ikke mulig. Ved bruk av fuktindikator ble ingen unormale fuktverdier målt på bad.

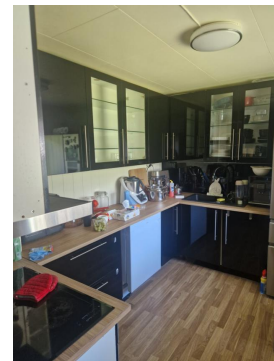
### ! TG 1 Overflater og innredning

Boligens kjøkkeninnredning består av sort slette dør og skuffronter i MDF type IKEA. Dekkside med laminerte skrog. Avtrekk til komfyr ført ut i yttervegg. Benkeplate i laminat med benkebeslag i stål. Fliser mellom over og underskaper. Vannrør i kobber. Soil avløpsrør. Innredning skiftet på 2000 tallet.

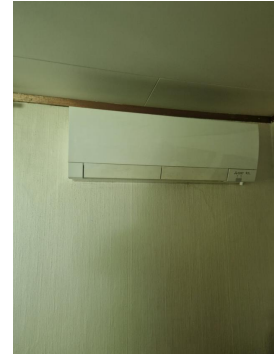
## TG 1 Varmesentral

Varmepumpe etablert i stue.

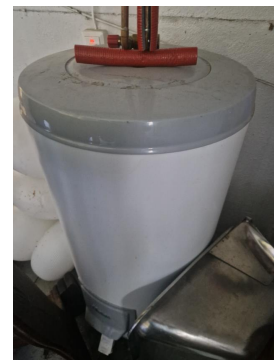
## TG 1 Varmtvannstank

VV tank på 200 liter etablert i kjeller. VV tank skiftet de senere år.

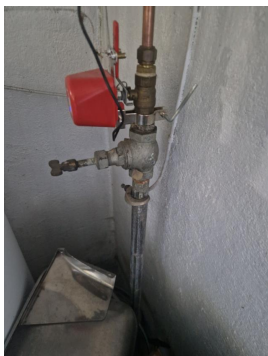
- Det er ikke behov for utbedringstiltak siden anlegget fungerer i dag, men ut ifra alder kan skader plutselig oppstå på eldre anlegg.
- Avløpsanlegget må sjekkes.
