# Tilstandsrapport

Enebolig

Tokstadvegen 6, 2312 OTTESTAD

Befaringsdato: 30.05.2024

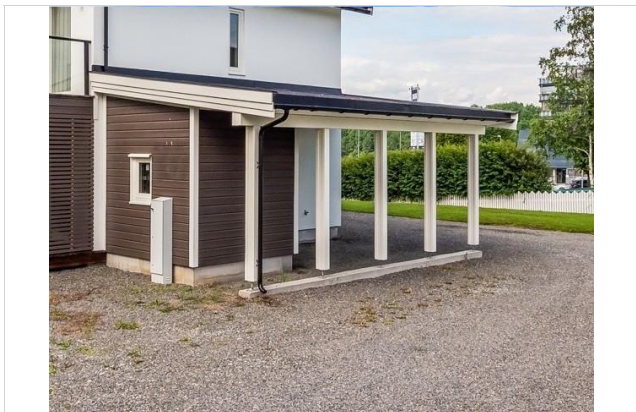
Boden er innredet med dør og malte plater.

Tilstandsgrad 1 er satt ut ifra tilstand/alder på befaringstidspunkt- og hensyntatt type bygg/bruk.
