# Tilstandsrapport

📍 Tante Ulrikkes vei 46 A, 0984 OSLO

# gnr. 101, bnr. 57

Oppdragsnr.: 14222-1027

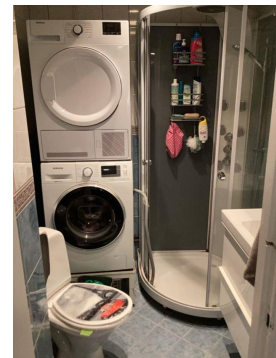
8 > BAD

Badet er av eldre årgang, og det finnes ingen dokumentasjon på eventuelle oppussings- eller rehabiliteringsarbeider som er blitt utført i senere tid. På generelt grunnlag er det vanskelig å besiktige badet på grunn av møblemgang. Det er plass til vaskemaskin, men avløpskoblingen må etableres. Badet er av eldre årgang, og plutselige skader kan oppstå. Det anbefales å beholde dusjkabinett. Kjøper må regne med at badet står overfor totalreovering i nærmeste fremtid.

### TG 2 Overflater vegger og himling

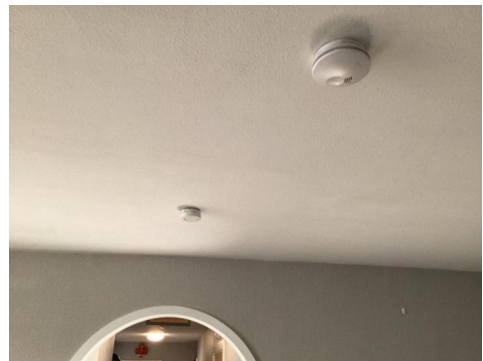
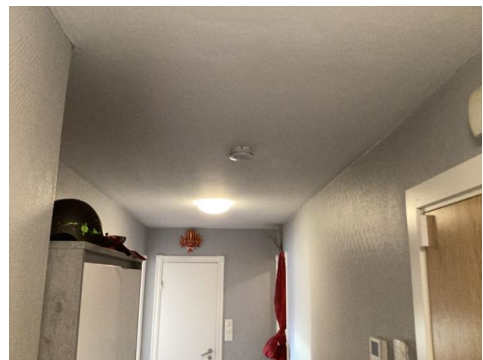
## TG 0 Branntekniske forhold

Boligen røykdetektor i taket (gangen og stua).

1. Er det mangler for brannslukningsutstyr i boligen iht. forskriftskrav på søknadstidspunktet, men minst Byggeforskrift 1985?  
**Nei**
2. Er det skader på brannslukningsutstyr eller er apparatet eldre enn 10 år?  
**Nei**
3. Er det mangler på røykvarsler i boligen iht. forskriftskrav på søknadstidspunktet, men minst Byggeforskrift 1985?  
**Nei**
4. Er det skader på røykvarslere?  
**Nei**
