Tante Ulrikkes vei 46A, 0984 OSLO

# Tilstandsrapport

# Andelsnummer 205

Befaringsdato: 11.09.2024

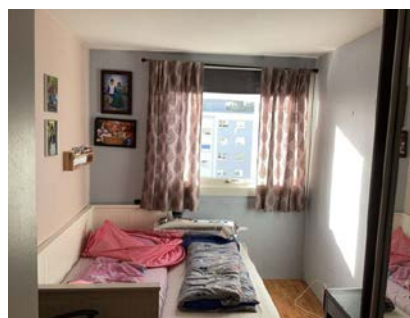
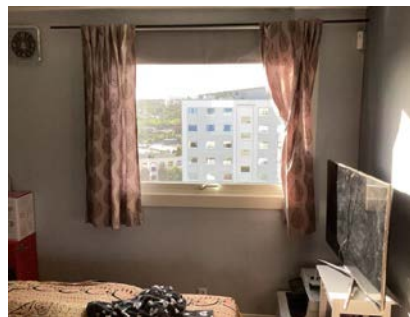
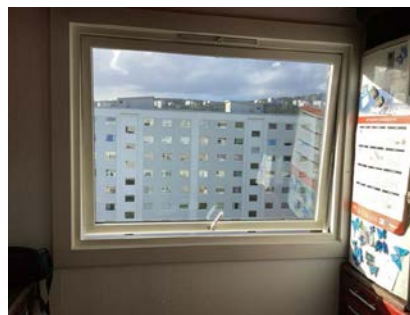
To av vinduene "butter" i vinudskarmen. Anbefaler ytterligere undersøkelser

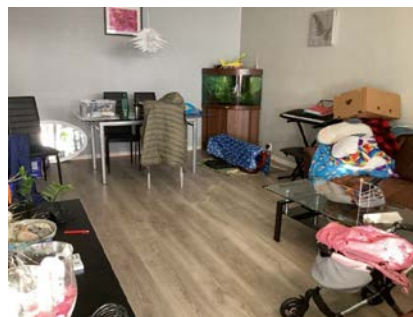
Måling i stue

Det ble registrert skjevheter/plan- og helningsavvik på gulvflatene. I slike bygninger av denne alderen må man regne med skjevheter på gulvflatene. Det presiseres at det var store møbler som seng og sofa, samt annet løsøre på befaringstidspunktet, som opptar en del av gulvarealet i boligen.

- For å få tilstandsgrad 0 eller 1 må høydeforskjeller rettes opp. Det vil imidlertid sjelden være økonomisk rasjonelt som et enkeltstående tiltak i en bolig som dette. Dersom boligen en gang skal renoveres, kan man vurdere slike tiltak.

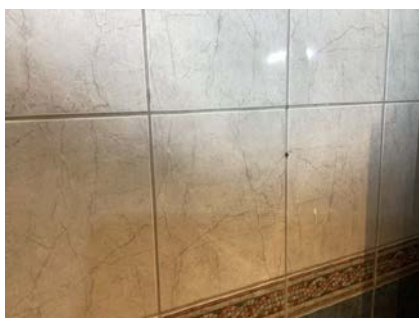
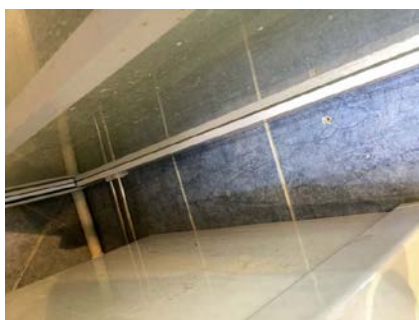
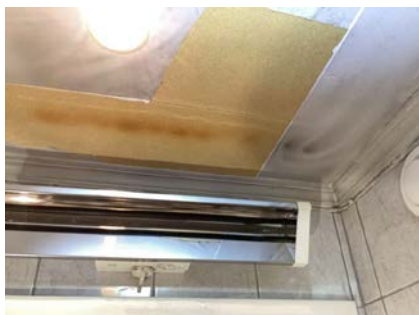
## 8 > BAD

### TG 2 Overflater Gulv

- Det er påvist at noen fliser har bom (hulrom under).
- Det er avvik:

- Tiltak:
- Gjennomføre ytterligere undersøkelser og foreta utbedring av skade.

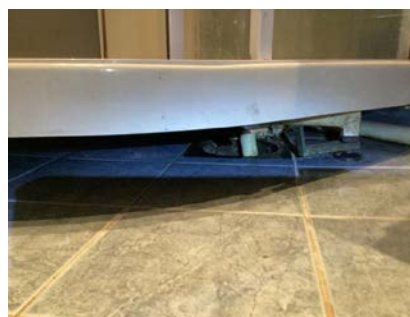
## 8 > BAD

### TG 2 Sanitærutstyr og innredning

- Det er påvist kondens på toaletsisterne. Dette kan skyldes feil på flottøren.
- Det er påvist riss/sprekker i utstyr på våtrommet.
- Det er påvist skader på innredning.
- Det er avvik:

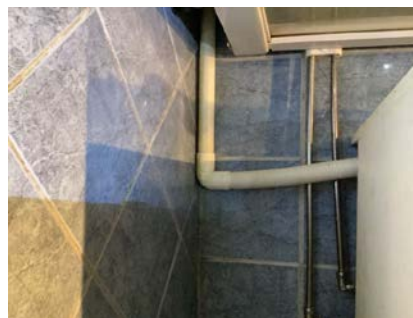
#### ! TG 2 Avløpsrør

Vurderte avløpsrør er de som er internt i leiligheten og synlige, som i kjøkkenbenken og servant skapet på badet. Skjulte felles avløps stammer o.l er ikke vurdert, da dette anses som fellesområder. Vurderingen er basert på alder og avrenning ved samtidig tapping.

- Det er ikke behov for utbedringstiltak siden anlegget fungerer i dag, men ut ifra alder kan skader plutselig oppstå på eldre anlegg.
- I forbindelse med oppgradering av våtrom vil det være naturlig med utskiftning av rør.
