# Tilstandsrapport

Enebolig

Valhallveien 16, 1454 FAGERSTRAND

Befaringsdato: 10.01.2025

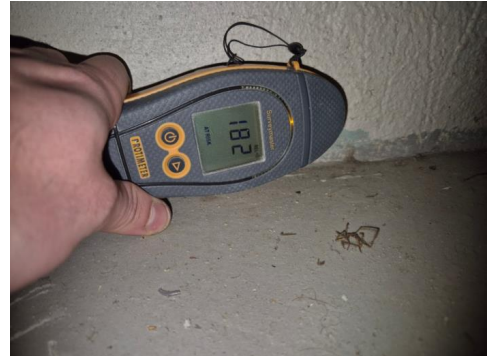
### Vurdering av avvik:

- Overflater må utbedres eller skiftes.

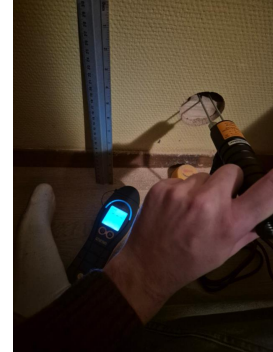
Hulltaking er foretatt uten å påvise unormale forhold. Hulltaking er foretatt ved/i l vegg fra soverom inn mot våt-sonen.. Fuktkvotemåling (vekt%) i konstruksjonen ble målt til 0. Dette utelukker ikke fukt i andre vegger inn mot bad.

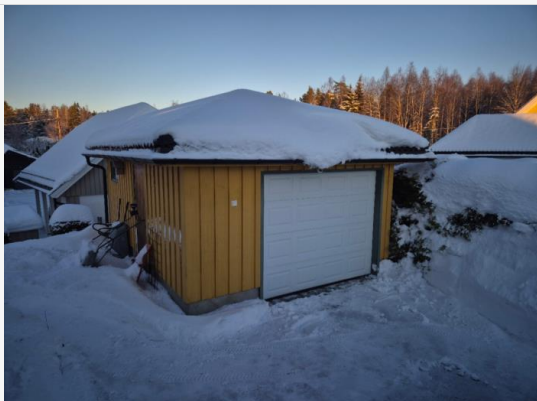
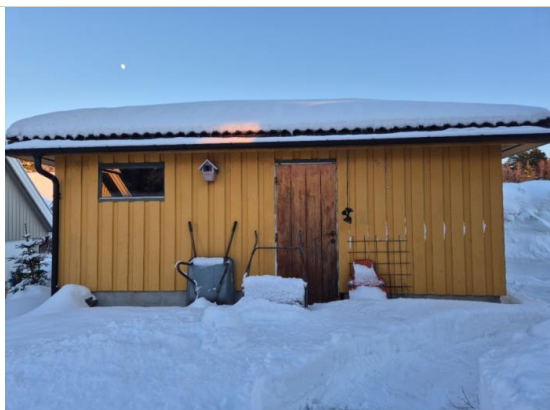
## Garasje

Det er garasje fra 2000. Garasjen har stående kledning og tak er belagt med betongtakstein. Det er leddport, inngangsdør og vindu. På befaringsdagen var taket snødekt så tilstand er ikke vurdert. Garasjen er ikke besiktiget innvendig da den var låst på befaringsdagen. Synlige deler av garasjen fremstår i bra stand med noe vedlikeholdsbehov.
