# Størigardsvegen 22 2340 LØTEN

## Tilstandsrapport Eierskifte

Boligtype: Fritidsbolig

Byggeår: 1966

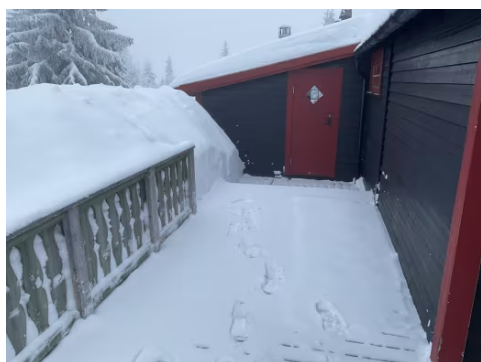
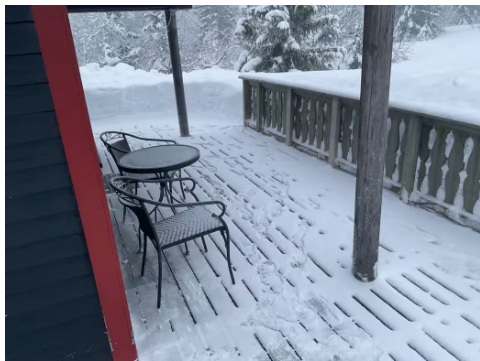
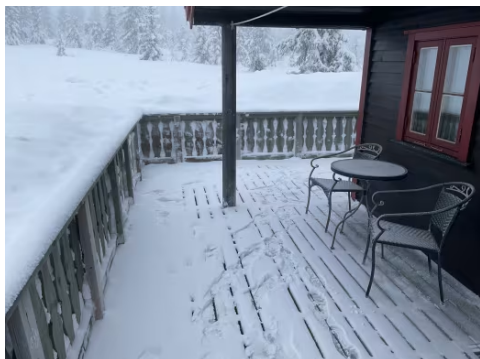
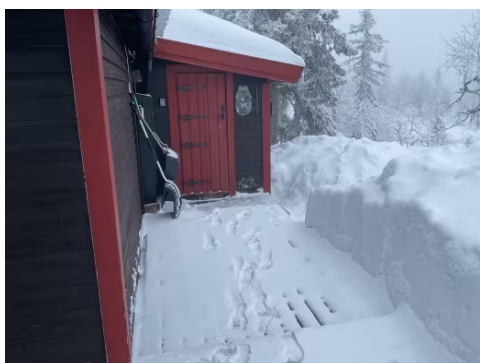
Terrasse.

Det er krav til rekkverk hvis høyden fra terrassen og ned til terrenget er over 50 cm. Dette er ikke mulig å kontrollere høyden til terrenget på grunn av snø. Eier opplyser om høyde fra terrasse til terrenget er ca 25 cm.

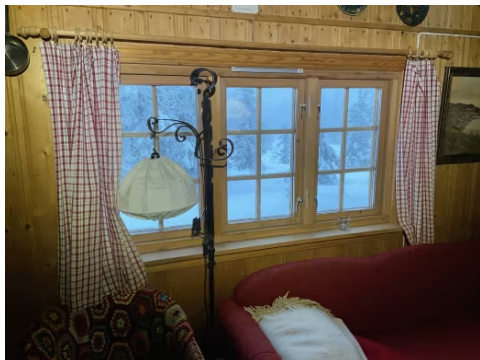
Vindu i stue.

Skade i vindu må utbedres.

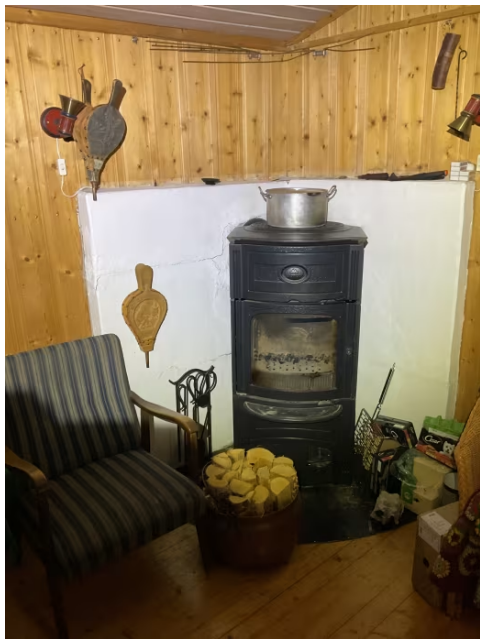
<b>Oppsummering av ildsted/skorstein</b>	<b>TG-2</b>
Pipa er delvis innkledd. Det er sprekker i brannmuren på stue. Pipen har avskallinger og sprekker i puss.	
<b>Anbefalte tiltak / ytterligere undersøkelser anbefales</b>	
Med bakgrunn i påviste avvik og for en vurdering av eventuelle tiltak anbefales en ytterligere kontroll av pipa/ildsteder utført av brann- og feiervesen.

Vedovn.
