# Tilstandsrapport

Terrassehus

Karlsvognen 10 H, 2315 HAMAR

Befaringsdato: 26.03.2025

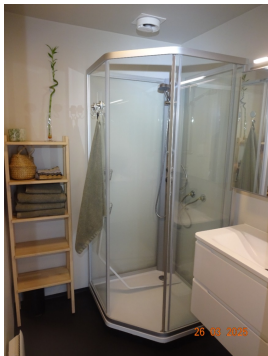
Eldre bad som er modernisert med nye overflater og utført overflatebehandling av våtromsbelegg. Utført i 2024 av egeninnsats. Nyere sanitærutstyr og innredning.

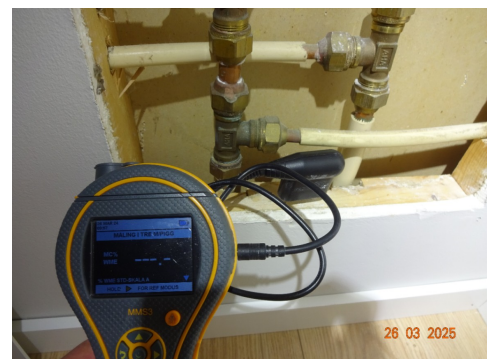
Hulltaking er ikke foretatt på grunn av inspeksjonsskap i delevegg bak våtsonen.

Ved bruk av fuktmåler ble det ikke registrert unormale verdier.

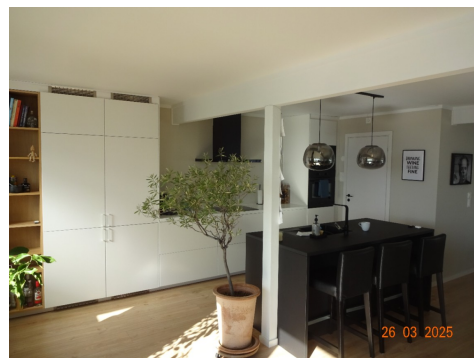
IKEA innredning fra 2022. Utført av: egeninnsats.  
Kjøkkeninnredning med laminert benkeplate, glatte fronter, kjøkkenøy, opplegg for oppvaskmaskin, ettgreps blandebatteri og kompositt kum. Integrert 2 stk kjøll, 2 stk frys, koketopp, stekeovn, micro og oppvaskmaskin.  
Montert komfyrvakt over koketopp.  
Montert lekkasjestopper under kjøkkenbenk.

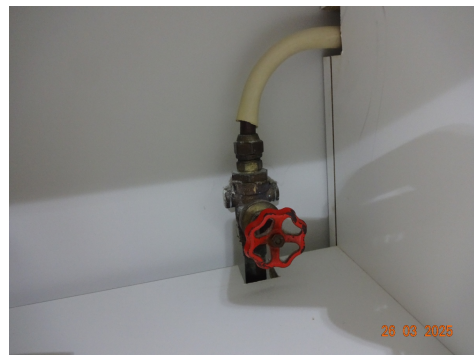
- Det er ikke behov for utbedringstiltak.
