# Tilstandsrapport

Hammaren

Dalavegen 796, 5708 VOSS

# gnr. 240, bnr. 23

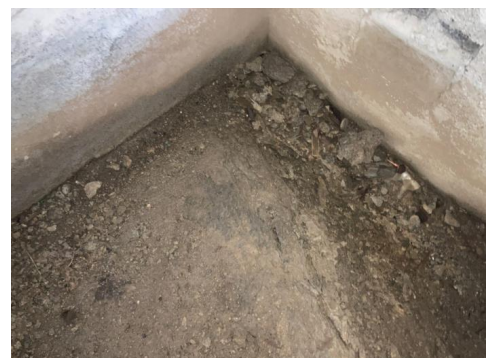
- Det er registrert omfattende synlige fuktskader

Vannsig frå sprekker i fjell

- Konstruksjonene må sikres mot råte, sopp og skadedyr.

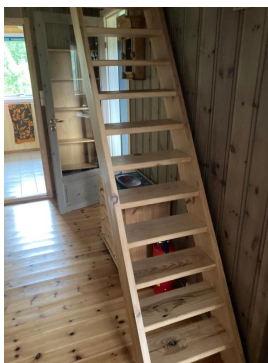
Bratt trapp/stige til hems.

- Rekkverk må monteres for å lukke avviket.
- Håndløper bør monteres på vegg.
- Åpninger er såpass store at det utifra sikkerhetsmessige forhold anbefales å lage mindre åpninger.
