Jerpestadvegen 26, 2170 FENSTAD

**Koselig enebolig med stor tomt på over 3 mål. Store og fine soverom. Varmepumpe fra 2022. Rett ved buss og barneskole.**

Befaringsdato: 06.08.2024 Rapportdato: 17.09.2024 Oppdragsnr.: 18925-1568 Referansenummer: GV1791

Autorisert foretak: Nåmo Takst og Rådgivning AS

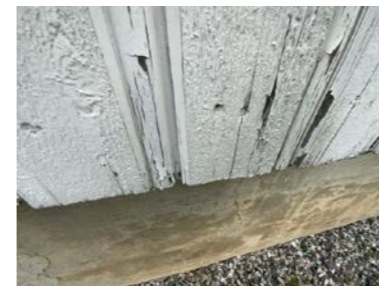
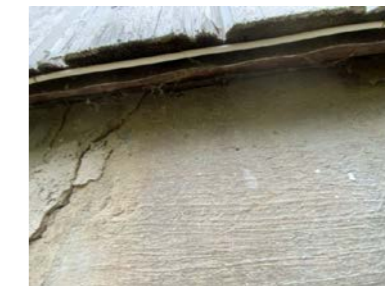
Veggene har tømmerkonstruksjon. Fasade/kledning har stående bordkledning. Påbygget del med bindingsverk fra 2001.

- Lokal utbedring/utskiftning bør utføres.

Det bør erableres lufting i nedre del av kledning. Det er stedvis noe enderåte på kledningen og disse bør skiftes. Kledningen bør vaskes og males.

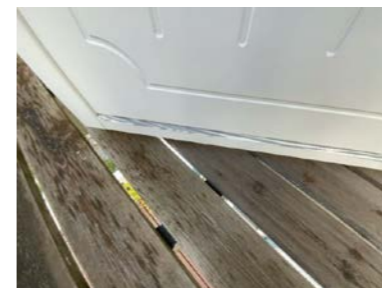
### TG 2 Balkonger, terrasser og rom under balkonger - 2

Utvendig > Balkonger, terrasser og rom under balkonger - 2: Balkong utgang fra soverom i 2 etasje. Utkraget trekonstruksjon med trespaltegulv. Vurdering av avvik: Rekkverket er for lavt i forhold til dagens krav til rekkverkshøyder. Det er værslitt/oppsprukket trevirke/trepaneler.

Balkong utgang fra soverom i 2 etasje. Utkraget trekonstruksjon med trespaltegulv.

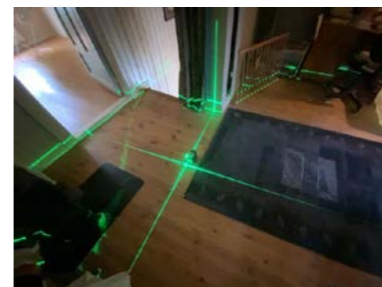
#### TO 2 Radon

Det er ikke foretatt radonmålinger og bygget er heller ikke utført med radonsperre.

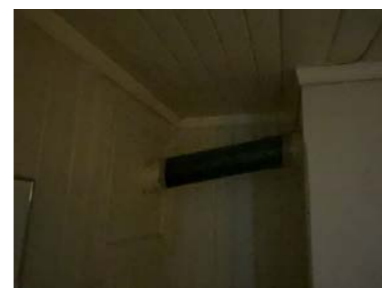
#### TO 3 Rom Under Terreng

Vurdering av avvik: Det er påvist indikasjoner på noe fuktgjennomtrenging inn i kjellermur. Det er påvist synlig fuktighet på mur/gulv i kjeller. Det er lagt renne for at grunnvann i kjellerdel som ligger dypest ikke skal renne over gulvet. Det er etablert vannpumpe med slange til sluk for å kunne ta unna ved større mengder.

Punktet må sees i sammenheng med 'Drenering'

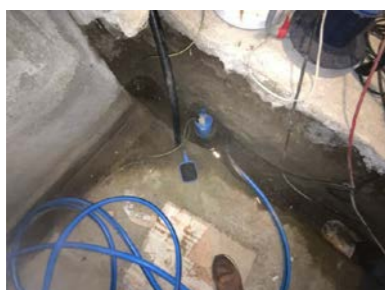
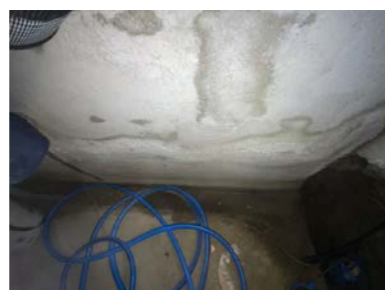
Det er avgjørende at det er god ventilering og at ventiler i yttervegg står åpne. Det må sjekkes jevnlig for at pumpe er funksjonell. Rommet må ikke innredes ytterligere utover dagens konstruksjon med fritt eksponert mur. Tg er gitt på grunnlag av at grunnvann er inne i kjeller.

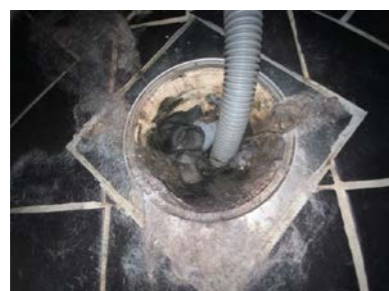
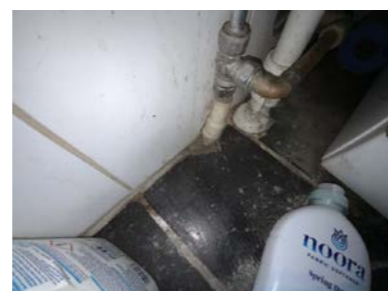
- Det er påvist avvik i fallforhold til sluk i forhold til krav i forskrift på byggetidspunktet.

Utettheter rundt sluk og rør som kommer opp av gulv må tettes for å unngå lekkasje ved mye vann i rommet. Dokumentasjon på utført arbeider bør fremlegges hvis dette er mulig.

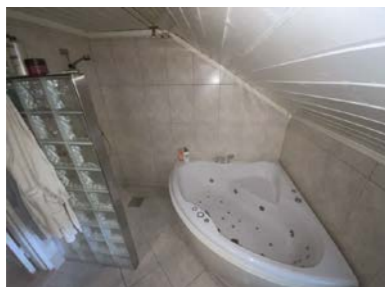
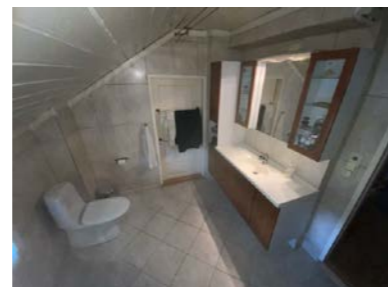
- Det er påvist avvik i fallforhold til sluk i forhold til krav i forskrift på byggetidspunktet.

- Det må foretas utbedring av fallforhold.

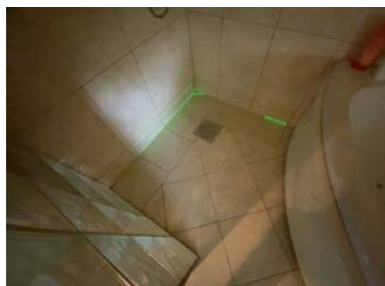
- Mer enn halvparten av forventet brukstid er passert på membranløsningen.
- Det er avvik:

Dokumentasjon på utført arbeider bør fremlegges hvis dette er mulig.

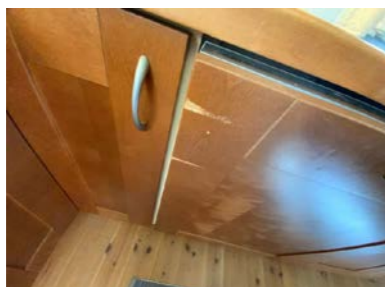
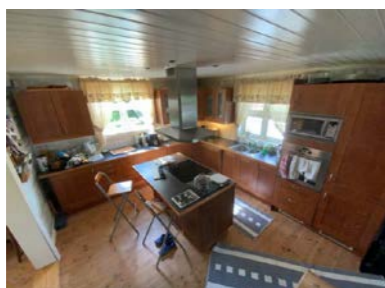
- Det er påvist skader på overflater/kjøkkeninnredning utover normal slitasjegrad.

- Det må påregnes lokal utbedring/utskiftning.

Dør til kjøleskap bør festes. Skade på oppvaskdør bør beskyttes med lakk for å unngå videre skadeutvikling.

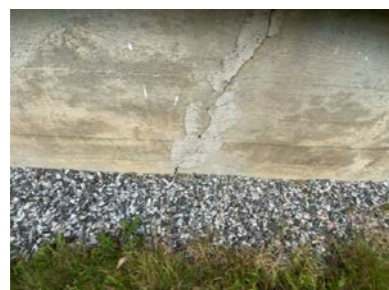
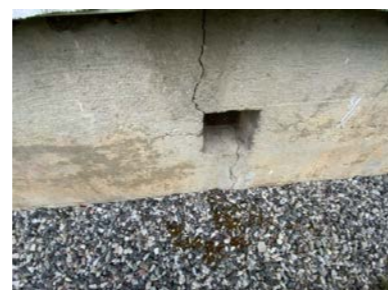
- Det er registrert skråriss som er symptom på setninger.

Det er synlig noen sprekker som er forsøkt tettet og sprekt opp på ny. Dette tyder på at det kan være noe bevegelse i grunnmur.

- Lokal utbedring må utføres.

Det må foretas videre undersøkelser og ved ytterligere bevegelse av grunnmur bør denne forsterkes eller foretas ytterligere undersøkelser.
