# Tilstandsrapport

Enebolig

Skaraberget 13, 2260 KIRKENÆR

Befaringsdato: 01.09.2025

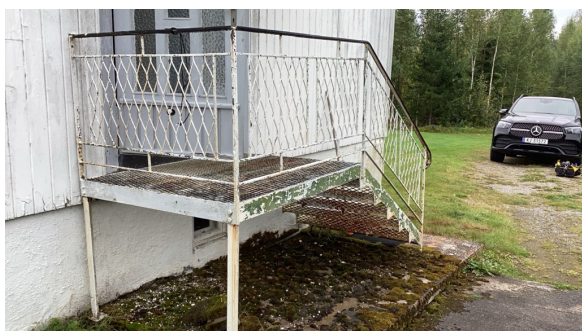
Trapp ved entre.

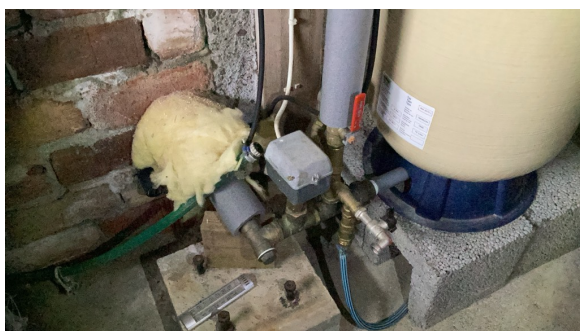
Vanninntak og stoppekran i kjeller.

- Det er ikke behov for utbedringstiltak siden anlegget fungerer i dag, men ut ifra alder kan skader plutselig oppstå på eldre anlegg.
- I forbindelse med oppgradering av våtrom vil det være naturlig med utskiftning av rør.

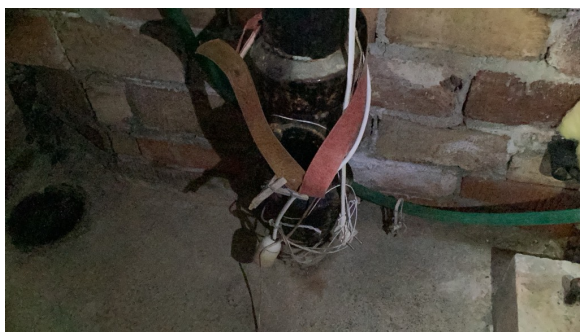
Stakepunkt i kjeller.

- Det er ikke behov for utbedringstiltak siden anlegget fungerer i dag, men ut ifra alder kan skader plutselig oppstå på eldre anlegg.
- I forbindelse med oppgradering av våtrom vil det være naturlig med utskiftning av rør.

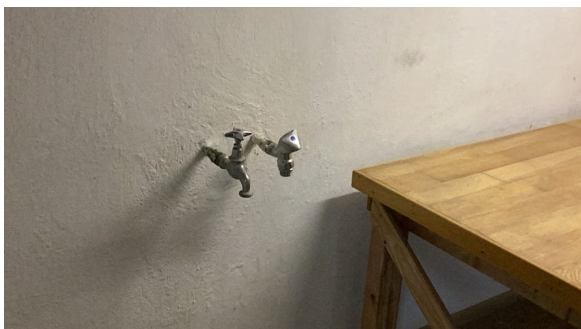
Vannkraner i kjeller.

- Det er ikke behov for utbedringstiltak siden VVS-installasjonen(e) fungerer i dag, men ut ifra alder kan skader plutselig oppstå på eldre VVS-installasjoner.

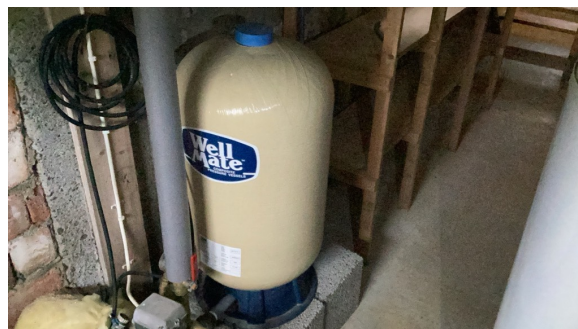
Trykktank.

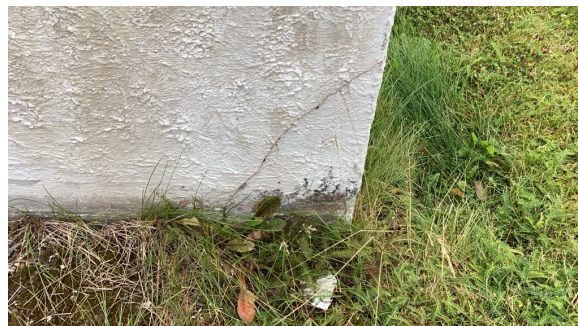
Grunnmurer av betong med sparestein. Pusset og malt av terreng.

Det er noen sprekker i overflate på grunnmurer, ikke av kritisk omfang.
