Skaraberget 13, 2260 KIRKENÆR

# Tilstandsrapport

Befaringsdato: 01.09.2025

Rapportdato: 12.09.2025

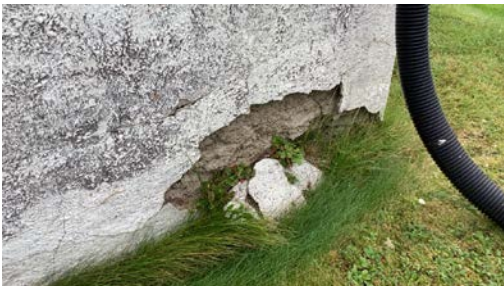
- Balkonger, terrasser og rom under balkonger: Rekkverket er for lavt i forhold til dagens krav til rekkverkshøyder. Det er slitasje, avskaling og mosevekst på overflater. Det er noe sprekker og avskaling på mur. Det er ikke inspisert under veranda.

Avskaling på mur.

Vedlikehold og reparasjon av overflater.

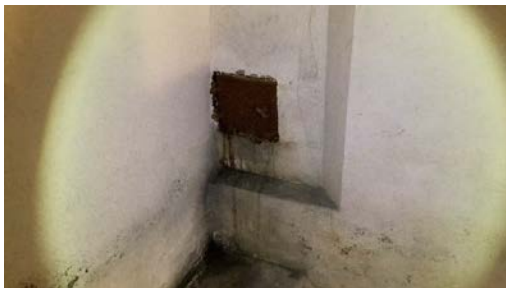
- Pipe og ildsted: Mer enn halvparten av forventet brukstid er passert på pipe. Vedovner i kjeller av eldre dato og ukjent funksjonalitet. En av ovnene har skjevhet og utetthet. Det er noen rennemerker på begge sider av pipe i stue. Pipe ser ut til å være kledd inn med isolasjon og metallplater på loft. Da dette er en teglpipe kan dette forholdet medføre avvik ved et eventuelt branntilsyn.

Sotluke i kjeller.

Utskifting/fjerning av ildsteder i kjeller.

Evt. utvikling av rennemerker bør følges med på.

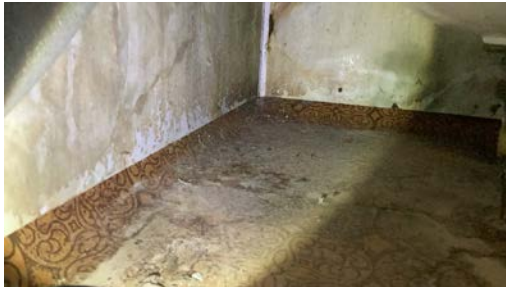
- Det er påvist at høydeforskjell fra topp slukrist til gulv/synlig topp membran ved dørterskel er mindre enn 25 mm.
- Det er påvist avvik i fallforhold til sluk i forhold til krav i forskrift på byggetidspunktet.

Ut fra alder og kvalitet så er rommet modent for renovering.

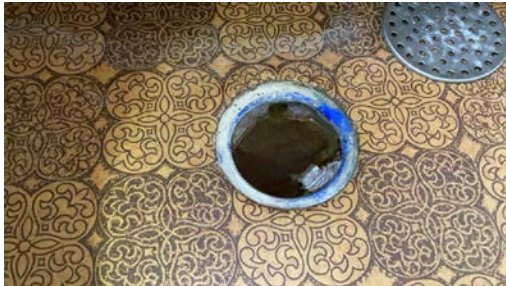
Sluk av plast med klemring.

- Elektrisk avtrekksvifte bør monteres for å lukke avviket.

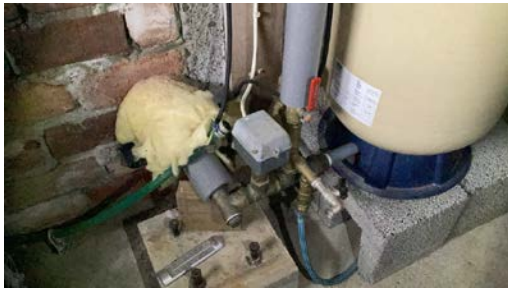
Vanninntak og stoppekran i kjeller.

- Det er ikke behov for utbedringstiltak siden anlegget fungerer i dag, men ut ifra alder kan skader plutselig oppstå på eldre anlegg.
- I forbindelse med oppgradering av våtrom vil det være naturlig med utskiftning av rør.

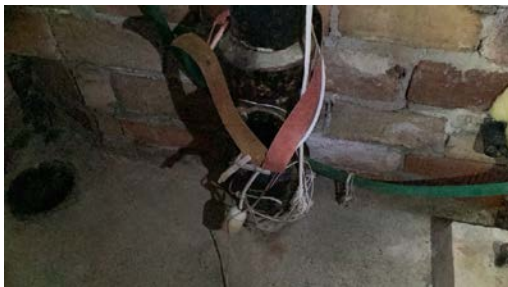
Stakepunkt i kjeller.

- Det er ikke behov for utbedringstiltak siden anlegget fungerer i dag, men ut ifra alder kan skader plutselig oppstå på eldre anlegg.
- I forbindelse med oppgradering av våtrom vil det være naturlig med utskiftning av rør.

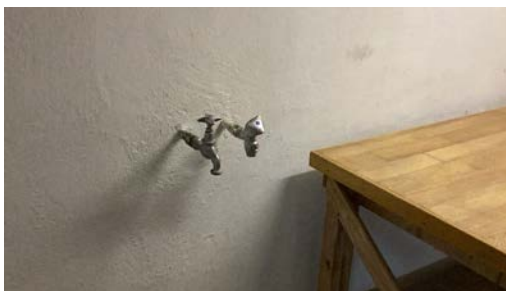
Vannkraner i kjeller.

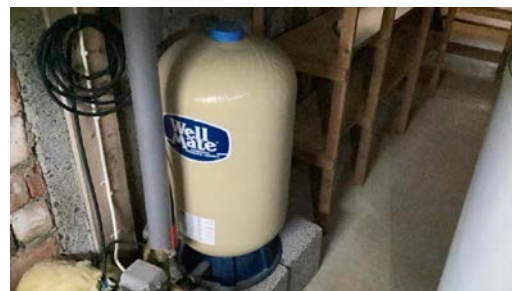
Trykktank.

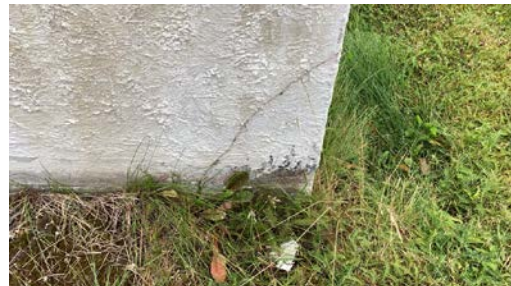
Grunnmurer av betong med sparestein. Pusset og malt av terreng.

Det er noen sprekker i overflate på grunnmurer, ikke av kritisk omfang.
