# Tilstandsrapport

Enebolig

Valdresvegen 3506, 2930 BAGN

Befaringsdato: 21.08.2025

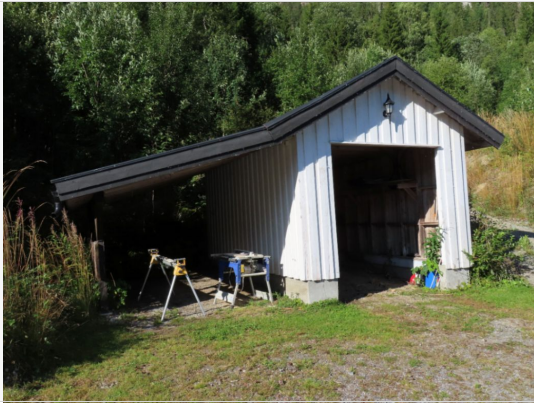
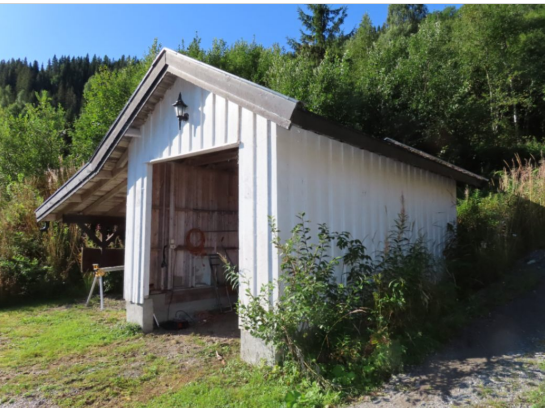
## Garasje/carport

Garasjerommet fremstår som noe lite for dagens biler, og fungerer heller som rom for hageredskaper, ved mm.

Bygget er ikke tilstandsvurdert ihht Forskrift til avhendingslova og NS3600. Dette er kun en enkel beskrivelse.

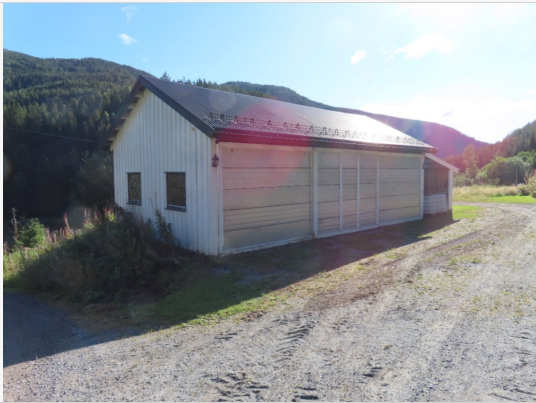
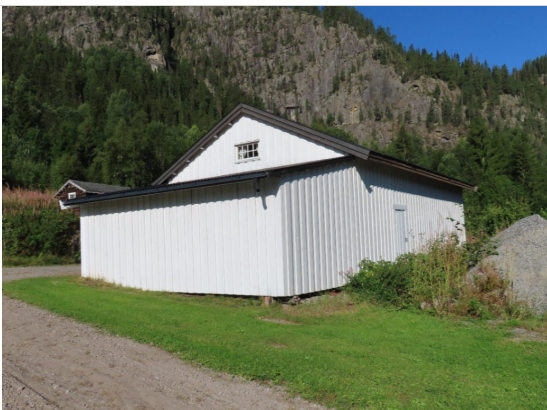
## Redskapshus/verksted

Uisolert veggkonstruksjoner med stående tømmermannspanel.

Bygget er ikke tilstandsvurdert ihht Forskrift til avhendingslova og NS3600. Dette er kun en enkel beskrivelse.

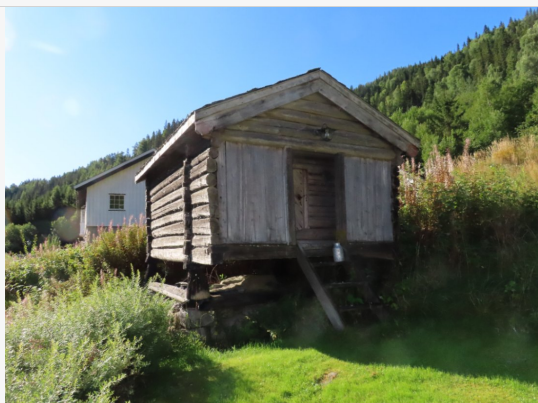
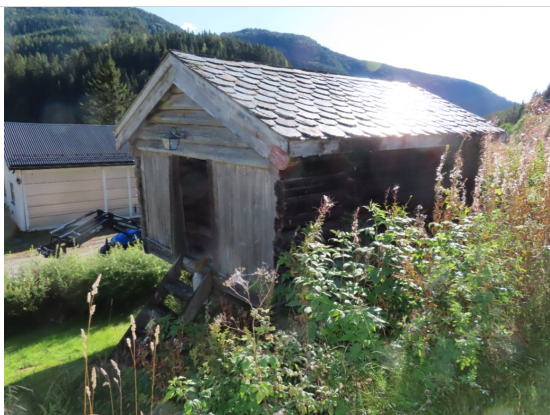
## Stabbur

Bygget er ihht gitte opplysninger, ett av de eldste byggene i området, antatt fra ca 1700 (ukjent byggeår), og fremstår og er i bruk som lager.

Bygget er ikke tilstandsvurdert ihht Forskrift til avhendingslova og NS3600. Dette er kun en enkel beskrivelse.
