Spillumvegen 15, 7820 SPILLUM

**Spillum - Enebolig med 3 soverom  
2 stk. Garasjer - Åpen utsikt  
Bad 2019 - Drenering 2009**

Befaringsdato: 10.02.2026

Rapportdato: 24.02.2026

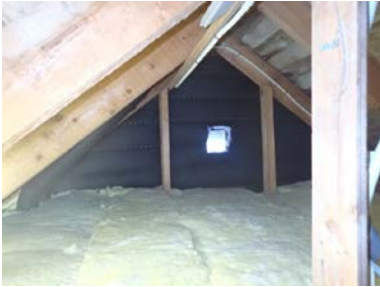
Det er begrenset/dårlig ventilering av takkonstruksjonen. Det er påvist avvik rundt gjennomføringer i takflaten. Det er påvist fuktskjolder/skader i takkonstruksjonen. Det er registrert symptom på aktivitet fra skadedyr. Det er partier med svertesopp / fuktskjolder i undertak, spesielt gjelder dette ved raft, gjennomføringer og ut mot gavlvegger. Det måles ved lufterør til kloakk og i undertak ved gavl skadelig fukt i treverket. Hvorvidt dette skyldes lekkasje eller kondensproblemer var ikke mulig å kartlegge under befaringen.

Deler av loftet er etterisolert. Det er ventiler i gavlvegger.

- Det må gjøres nærmere undersøkelser.

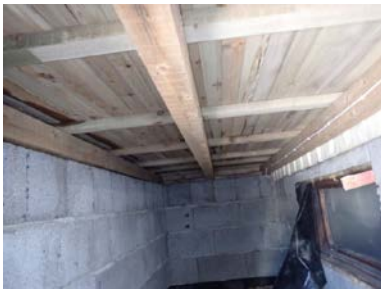
Tegn til utettheter i balkongdekket over krypkjeller. Ytterligere undersøkelser må utføres.

- Det bør foretas nærmere undersøkelser av balkong/terrasser når den er snøfri.

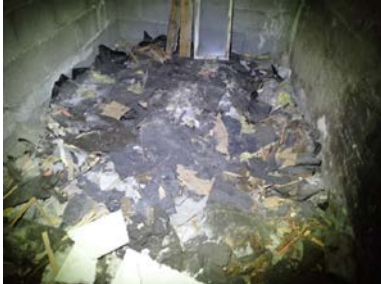
Organisk materiale på grunnen i krypkjeller under stue.

Trerester / organiske materialer på bakken i krypkjeller må fjernes.

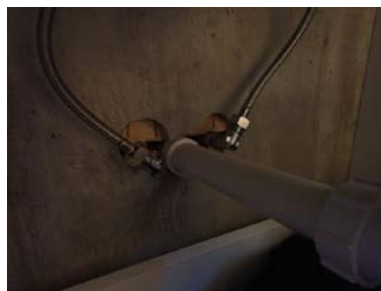
Det er påvist mangelfull/feil utførelse rundt rørgjennomføringer e.l. som gir fare for fukt i konstruksjonen i våtsone.

Det er ikke tettemansjetter på rørgjennomføringer i vegg.

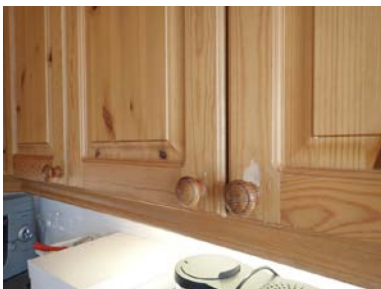
Enkelte bruksmerker i innredningen
