Ringsjøvegen 116, 2838 SNERTINGDAL

**Unik mulighet - sjelden hytte med  
særpreg, sjel og sjarm - utsikt til  
vannet - nær badeplass,  
turområder og skiløyper.**

Salgsobjekt: Fritidseiendom  
Eierform: Eiet  
Byggeår: 1600  
BRA-i/BRA Total 65/76 kvm  
Tomtstr.: 1030 m²  
Gnr./bnr. Gnr. 229, bnr. 91  
Oppdragsnr.: 1209250023

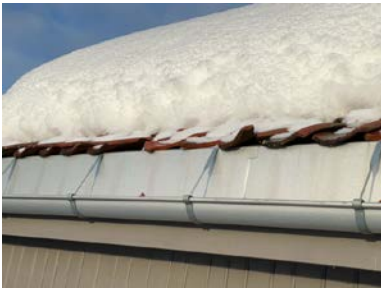
ALVORLIGE TILTAK:  
Utvendig > Taktekking:  
Vurdering av avvik:  
• Mer enn halvparten av forventet brukstid er passert på taktekkingen.  
Taktekkingen er innsisert fra bakkenivå og innvendig i boligen fordi det ikke var godkjent sikringsutstyr for arbeid på tak på befaringstidspunktet.  
Takstein på baksiden av boligen er skiftet ifølge selger. Enkelte knekte takstein.

Tak mot sør-vest:  
Flere knekte takstein ytterst på tak, usikkert hvordan tilstanden er under snøen. Forholdet gis tilstandsgrad 3.

Konsekvens/tiltak:  
• Andre tiltak:  
Det anbefales ytterligere undersøkelser.  
Konsekvensen kan være redusert brukstid og fuktskader, også på andre bygningsdeler.  
Lokal utbedring kan gjøres for å forlenge brukstiden til taktekkingen. Likevel bør man påregne at taktekkingen må skiftes ut, da risikoen for lekkasjer er høy på eldre taktekniker.  
Kostnadsestimat er vurdert ut fra lokal utbedring.  
Selgers opplysning: Vi har et lager med eldre og ny takstein på eiendommen, vi skifter etter behov.

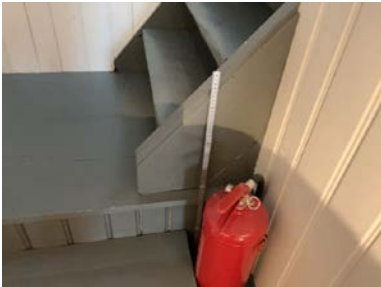
Innvendig > Innvendige trapper:  
Vurdering av avvik:  
• Det er ikke montert rekkverk.  
• Det mangler håndløper på vegg i trappeløpet.  
• Rekkverkshøyder er under dagens forskriftskrav til rekkverk i trapper.  
Bratt trapp. Trappen tilfredsstiller ikke dagens krav til trapp.

Manglende rekkverk i deler av trapp. Forholdet gis tilstandsgrad 3.

Konsekvens/tiltak:  
• Andre tiltak:  
Konsekvensen for nevnte avvik kan være fallulykker, tiltak for å bedre sikkerheten anbefales.  
Kostnadsestimat må ses i sammenheng med manglende rekkverk.

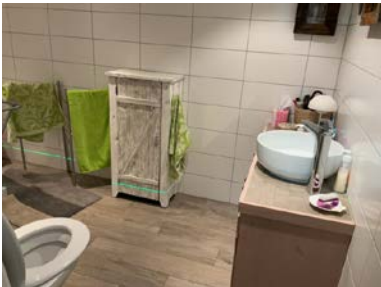
1. ETASJE > BAD

Oversiktsbilde av bad.

Innhent dokumentasjon på våtrommet om mulig. Feilmontering kan føre til redusert brukstid.

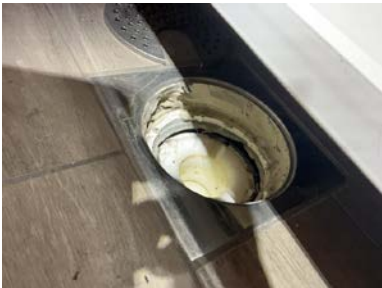
1. ETASJE > BAD

Kontroll av sluk.

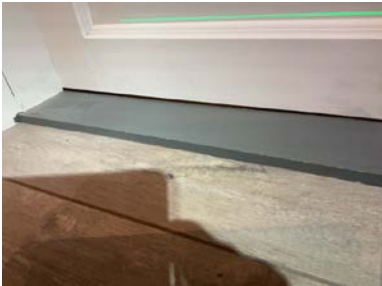
1. ETASJE > BAD

Tilluftsspalte under dør er ikke tilstrekkelig stor.

- Det bør etableres tilluft til våtrommet.

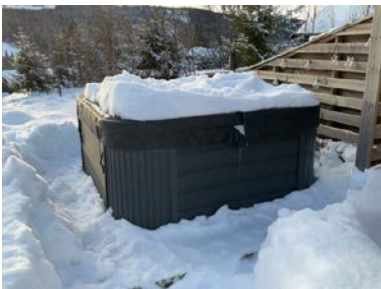
Jacuzzi på eiendommen. Installasjonen er ikke tilstandsvurdert.
