Ringsjøvegen 116, 2838 SNERTINGDAL

**Unik mulighet - sjelden hytte med  
særpreg, sjel og sjarm - offentlig  
vann/avløp - strøm - bilveg helt  
frem - nær vannet.**

Befaringsdato: 16.09.2025 Rapportdato: 16.09.2025 Oppdragsnr.: 20995-2183 Referansenummer: AR1717

Autorisert foretak: KonturTakst AS Sertifisert Takstingeniør: Thomas Sirirud

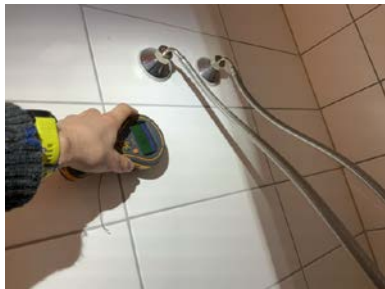
Enkle fuktsøk viste ingen unormale verdier.
