Ringsjøvegen 116, 2838 SNERTINGDAL

**Unik mulighet - sjelden hytte med  
særpreg, sjel og sjarm - offentlig  
vann/avløp - strøm - nær vannet.**

# Tilstandsrapport

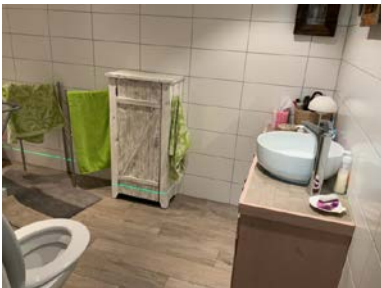
Oversiktsbilde av bad.

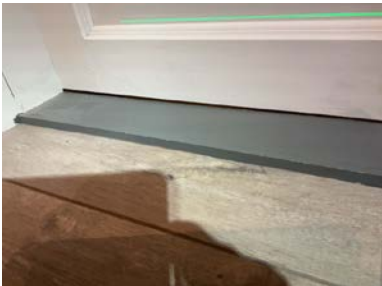
Tilluftsspalte under dør er ikke tilstrekkelig stor.

- Det bør etableres tilluft til våtrommet.

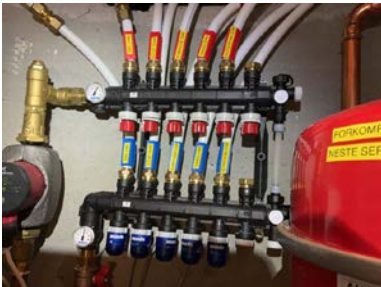
Fordelere i teknisk brønn.

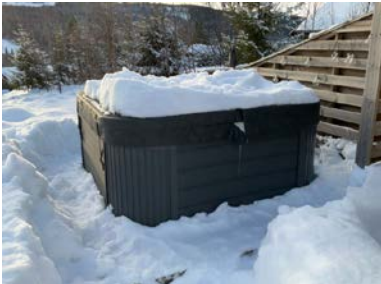
Jacuzzi på eiendommen. Installasjonen er ikke tilstandsvurdert.
