Ringsjøvegen 116, 2838 SNERTINGDAL

Ny hytte til påske - unik hytte med sjel og sjarm -offentlig vann/avløp, strøm, veg frem -nær vannet og skiløype.

Befaringsdato: 16.09.2025 Rapportdato: 16.09.2025 Oppdragsnr.: 20995-2183 Referansenummer: AR1717

Autorisert foretak: KonturTakst AS Sertifisert Takstingeniør: Thomas Sirrud

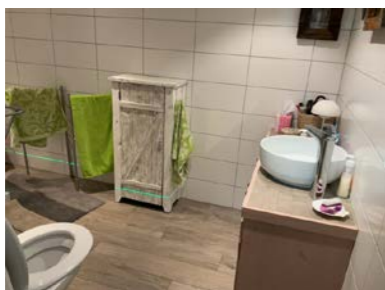
1. ETASJE > BAD

Oversiktsbilde av bad.

Innhent dokumentasjon på våtrommet om mulig. Feilmontering kan føre til redusert brukstid.

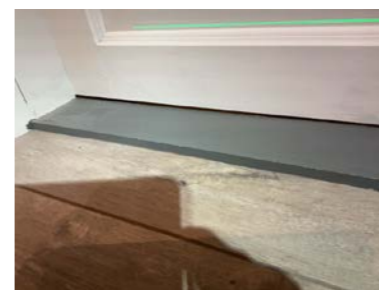
1. ETASJE > BAD

Tilluftspalte under dør er ikke tilstrekkelig stor.

- Det bør etableres tilluft til våtrommet.

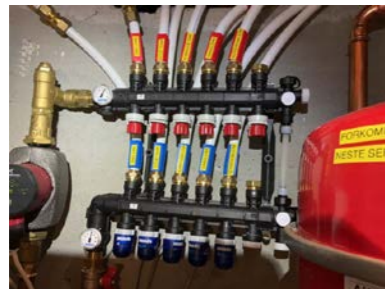
Fordelere i teknisk brønn.
