Tilstandsrapport

Boligbygg med flere boenheter

Skograndveien 42, 7200 KYRKSÆTERØRA

Oppdragsnr.: 20704-1484

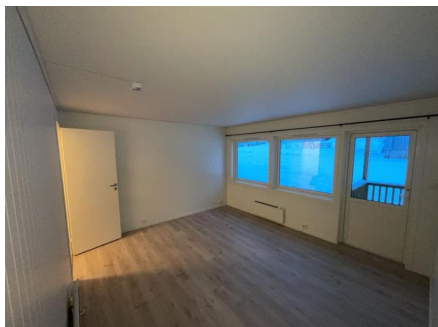
Stue

Innvendig er det gulv av laminat og belegg. Veggene har malte plater. Innvendige tak har malte slette plater.

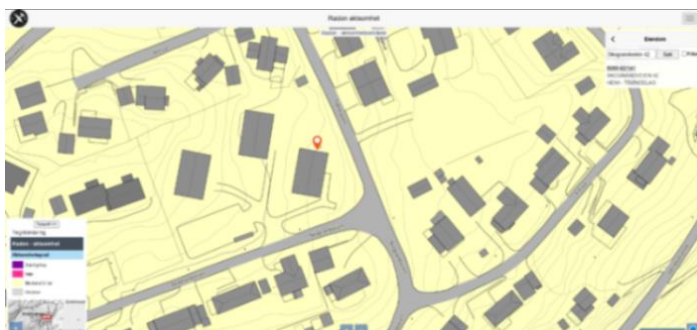
- Eiendommen ligger i et område med, moderat til lav forekomst i følge Norges geologiske undersøkelse (NGU)

- I egen bolig er det ikke påbudt å måle radonverdiene eller gjøre tiltak, men det anbefales.
 - Leier du ut bolig, er du pliktig til å måle radon og eventuelt gjøre tiltak dersom nivåene er for høye.
- Skal du måle, bør du gjøre det om vinteren, siden det er da gassen blir opplagret inne i de oppvarmede husene våre.

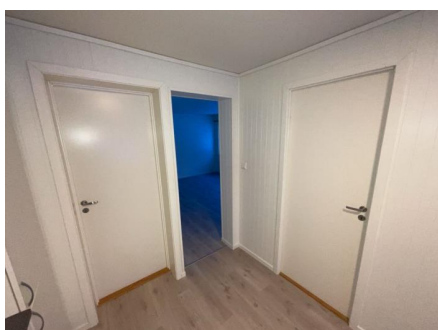
Innvendig har boligen malte glatte dører.

Dører til bad og soverom sett fra kjøkken

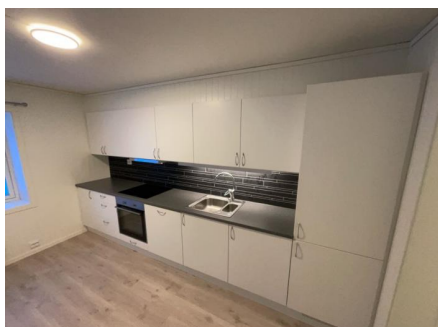
Oversikt

Slett kjøkkeninnredning, laminert benkeplate med nedfelt induksjonstopp og 1 ½ vask. Vannsikre plater på 1 vegg over benkeplate. Mekanisk avtrekk og komfyrvakt over kokesonen.

Det er montert vannføler i benkeskap under vask mot gulv ved oppvaskmaskin som sikring for evt. lekkasje
