# Tilstandsrapport

Enebolig

Seljeveien 5, 7200 KYRKSÆTERØRA

Rapportdato: 15.12.2025

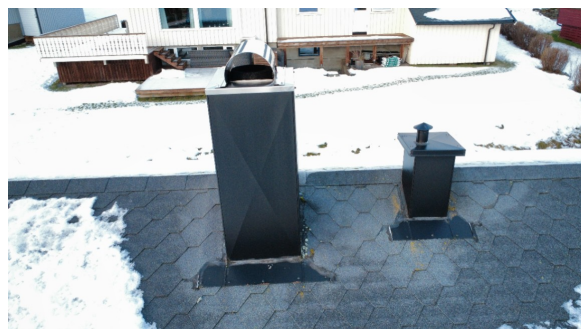
Pipehatt og luftehatt

- Stigetrinn for feier må monteres.
- Det bør lages system for bortledning av vann fra taknedløp ved grunnmur.
- Det bør lages system for bortledning av vann fra taknedløp ved grunnmur hvor det mangler. Gjelder takoverbygg veranda. Konsekvens: Å ikke lede takvann bort fra bygningen kan føre til vannskader (i rom under terreng hvor det kan oppstå fuktskader og mugg)

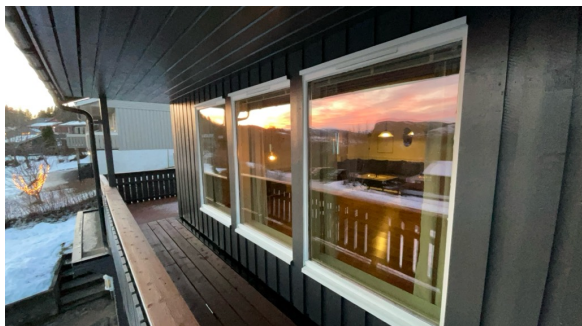
Vinduer på stue

- Det er påvist at enkelte vinduer er vanskelig å åpne/lukke.
- Karmene i vinduer er slitte og det er sprekker i trevirket.

- Det er ikke behov for utbedringstiltak på befaringsdagen, men ut ifra alder må vedlikehold og oppgraderinger påregnes.

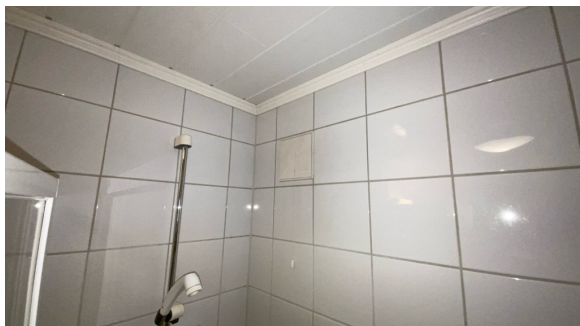
Klaffventil på vegg

- Andre tiltak:
  - Det bør være minimum 10 mm spalte under dør for tilluft.
  - Tilluft bør komme via spalte under eller over dør for å bidra til god luftskiftning i boligen.
- Konsekvens/risiko: Uten tilstrekkelig tilluft reduseres effekten på ventilasjon og det kan medføre over tid grobunn for mugg, sopp eller råte.

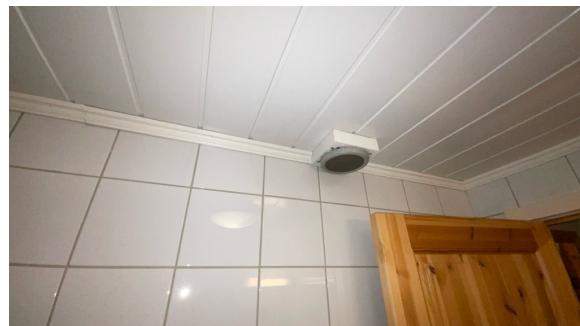
Avtrekkventil i himling

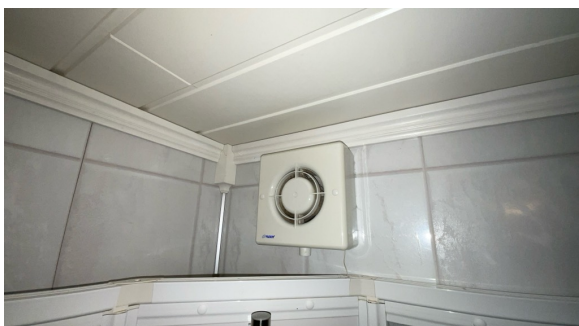
Mekanisk avtrekk på vegg

- Tiltak:
- Det er ikke behov for utbedringstiltak på befaringsdagen på avtrekksvifte, men ut ifra alder må vedlikehold og oppgraderinger påregnes.

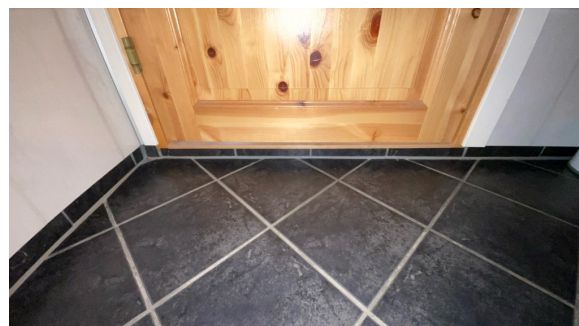
Luftespalte under dør

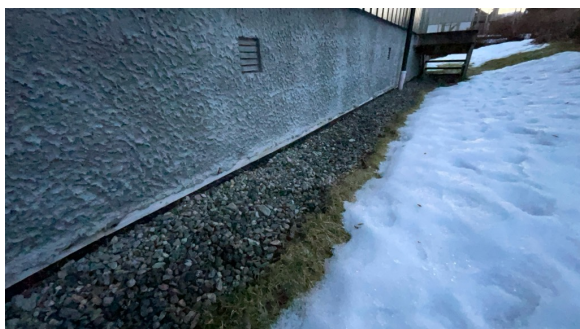
- Grunnmursplast er lagt feil på øvre hjørne slik at der fare for fukt kommer inn bak grunnmursplast

Synlig grunnmursplast på oversiden av boligen

- Tiltak for redrenering rundt boligen kan ikke utelukkes.
- Overvåk tilstanden jevnlig. For å få tilstandsgrad 0 eller 1 må dreneringen skiftes ut, men tidspunktet for når dette er nødvendig er vanskelig å si noe om. Bruken av underetg/kjeller vil være avgjørende.

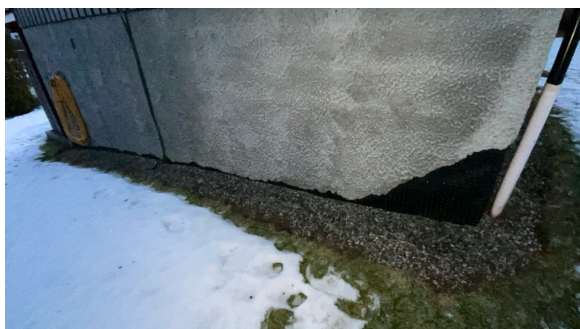
Synlig grunnmursplast på siden av boligen

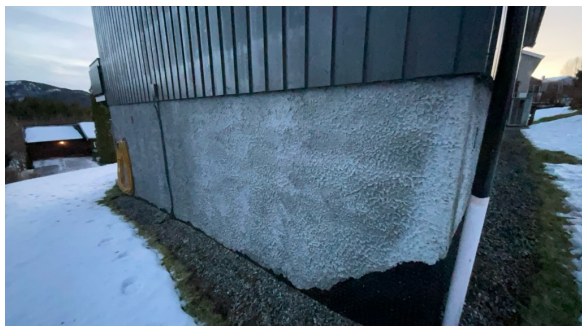
Oversikt

- Grunnmuren har sprekkdannelser.

- Grunnmuren har riss/mindre sprekker ved garasje og ved kjellervindu

- Ikke behov for umiddelbare tiltak, men sprekker bør overvåkes over tid og tiltak må vurderes ut fra hvordan dette utvikler seg.

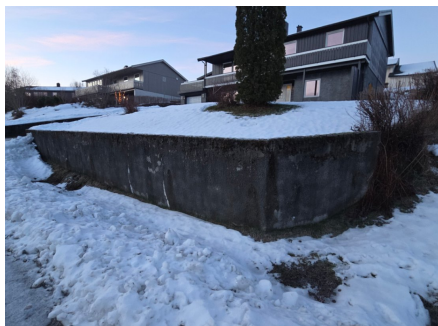
- Det er påvist mindre sprekker og/eller skjevheter i muren.
- Det mangler rekkverk/annen sikring på forstøtningsmuren(e) ut ifra dagens krav.

- TG 3 er gitt pga. høyde på støttemur over 50 cm. Nivåforskjell på mer enn 0,5 meter der det er hardt underlag som betong, asfalt, steinheller og lignende, må sikres med rekkverk, gjerde, tett vegetasjon eller liknende slik at fallskader forebygges.

Oversikt støttemur. Her bør det monteres rekkverk

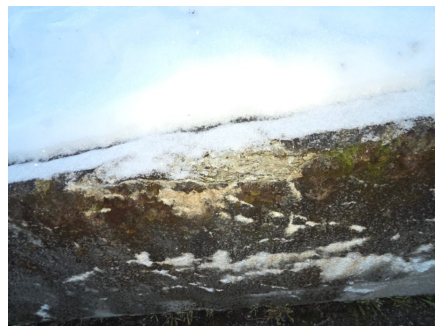
Avskaling på støttemur

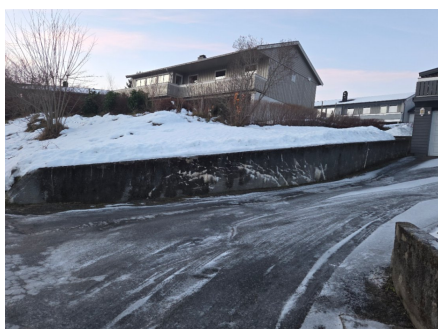
Støttemur mangler rekkverk
