Seljeveien 5, 7200 KYRKSÆTERØRA

**Enebolig med garasje beliggende i  
rolig og barnevennlig boligområde

Enebolig  
Seljeveien 5, 7200 KYRKSÆTERØRA  
HEIM kommune  
gnr. 61, bnr. 189

Befaringsdato: 03.12.2025 Rapportdato: 15.12.2025 Oppdragsnr.: 20704-1641 Referansenummer: EH1847

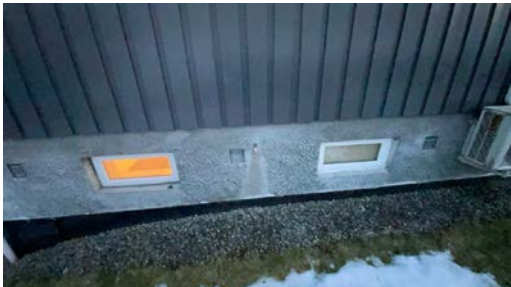
Vindu på bad i underetasjen er kledd igjen. Vindu bør fjernes og veggen mures igjen.

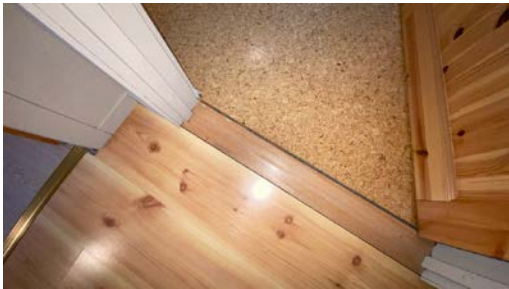
Mangler/list fuge på gulv mot dørterskel på soverom 1

- Tiltak:
- Lokal utbedring må kunne påregnes. Det må også kunne påregnes noe flikking/utbedring når inventar tas ned og flyttes ut

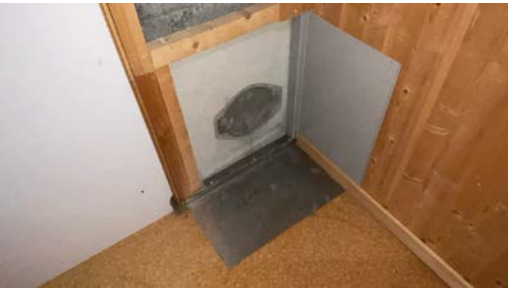
Det er etablert luftesjikt på 2 sider av pipe på soverom 2 i underetasjen. For kontroll må panel skrus av. Anbefaler å etablere at 2 sider er synlige ved å pusse/overflate på pipe og da fjerne panel.

Montert brannsikker plate i sotluke for å ivareta krav til brannsikkerheten. I tillegg er det montert plater på gulv og vegg

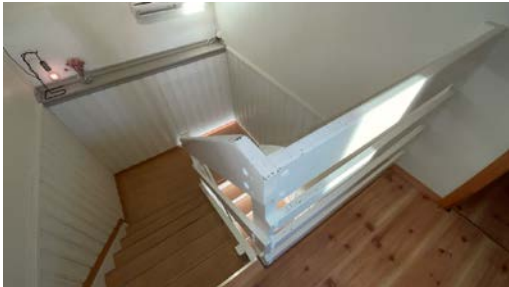
Noe overflateslitasje på rekkverk

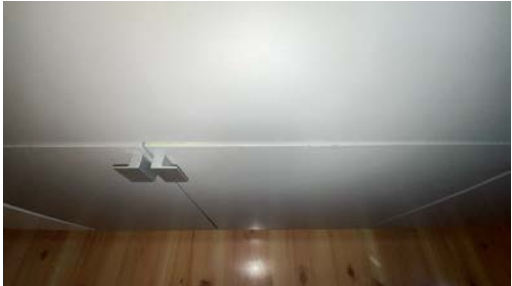
Noe overflateslitasje på enkelte dørfronter. Bildet viser dør under vask.

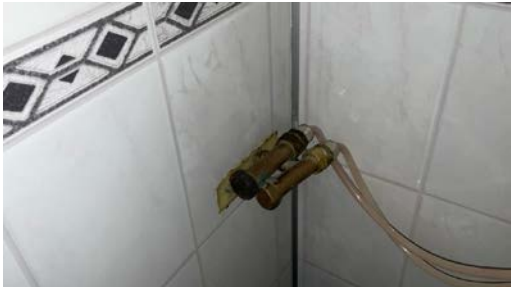
Ikke fagmessig utførelse på vannrør bak dusjkabinett.

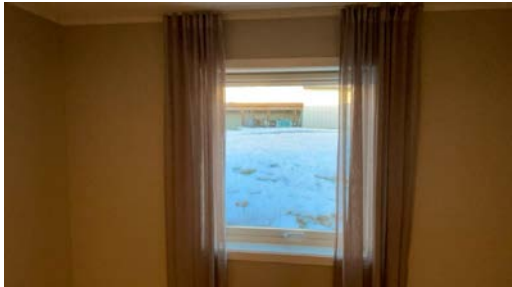
- Det er påvist mangelfull ventilasjon på ett eller flere rom i boligen.

Mangler ventil på soverom 2 i 1. etasje.

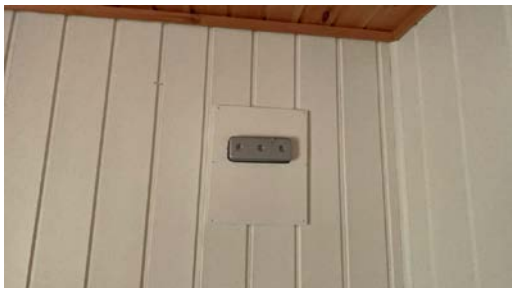
Inntakssikring på soverom

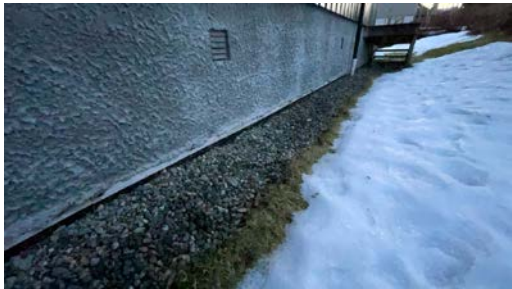
- Grunnmursplast er lagt feil på øvre hjørne slik at der fare for fukt kommer inn bak grunnmursplast

Synlig grunnmursplast på oversiden av boligen

- Tiltak for redrenering rundt boligen kan ikke utelukkes.
- Overvåk tilstanden jevnlig. For å få tilstandsgrad 0 eller 1 må dreneringen skiftes ut, men tidspunktet for når dette er nødvendig er vanskelig å si noe om. Bruken av underetg/kjeller vil og være avgjørende.

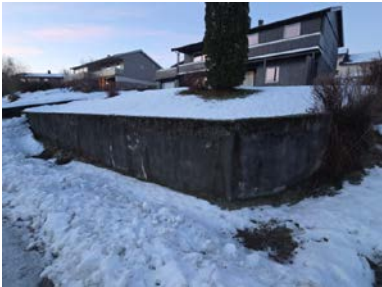
- Det er påvist mindre sprekker og/eller skjevheter i muren.
- Det mangler rekkverk/annen sikring på forstøtningsmuren(e) ut ifra dagens krav.

- TG 3 er gitt pga. høyde på støttemur over 50 cm. Nivåforskjell på mer enn 0,5 meter der det er hardt underlag som betong, asfalt, steinheller og lignende, må sikres med rekkverk, gjerde, tett vegetasjon eller liknende slik at fallskader forebygges.

Oversikt støttemur. Her bør det monteres rekkverk

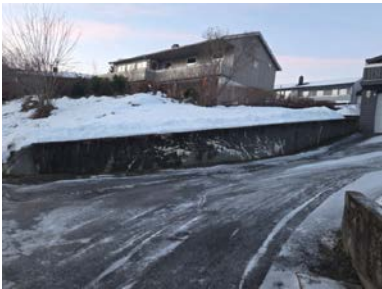
Støttemur mangler rekkverk
