Børstadalleen 21 C 2318 HAMAR

Tilstandsrapport Eierskifte

Boligtype: Leilighet i boligblokk

Byggeår: 1959

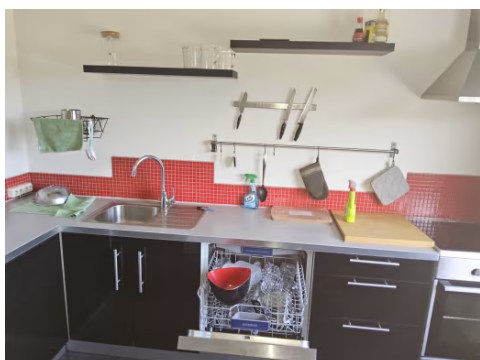
Det er ikke montert automatisk lekkasjestopper for å begrense eventuelle lekkasjer fra vanninstallasjoner på kjøkkenet.

Oversiktsbilde kjøkken.

Etablering av automatisk lekkasjestopper for å begrense eventuelle lekkasjer fra vanninstallasjoner anbefales.
