# TILSTANDSRAPPORT

Nygårdsgaten 53

5008 BERGEN

11.06.2025

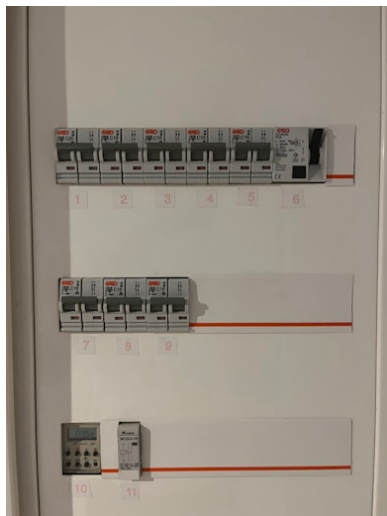
Det elektriske anlegget er ikke Tilstandsgrad-vurdert da undertegnede ikke innehar den faglige kompetansen for vurdering av dette i henhold FEK §9 (Forskrift om elektroforetak og kvalifikasjonskrav for arbeid knyttet til elektriske anlegg og elektrisk utstyr).

Det er likevel foretatt en enkel vurdering av anlegget basert på selgers informasjon og besiktelse av synlige deler i boligen. Undersøkelsen er basert på spørsmål og punkter fra forskriften Tryggere Bolighandel som ble vedtatt 01.01.2022.
