# Tilstandsrapport

Enebolig

Lineveien 28, 4310 HOMMERSÅK

Befaringsdato: 14.05.2025

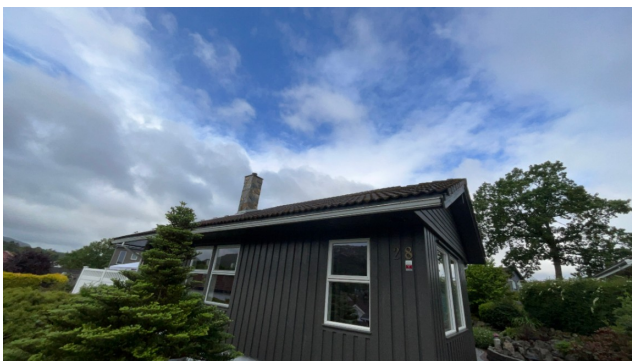
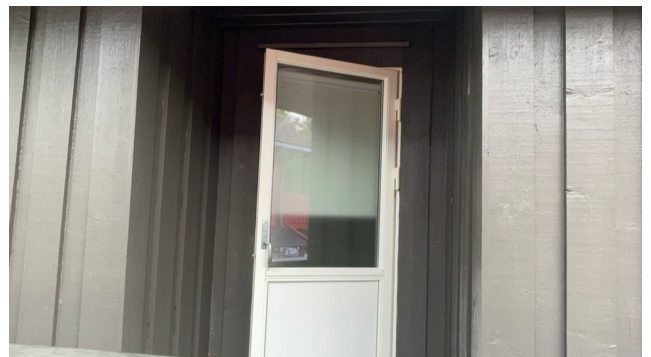
## ! TG 2 Dører

Bygningen har ytterdør i teak og malt utførelse, Skyve/hevedør til terrasse.

- Dører med punkterte/sprukne glass må påregnes skiftes ut, enten hele døren eller kun selve glassene.

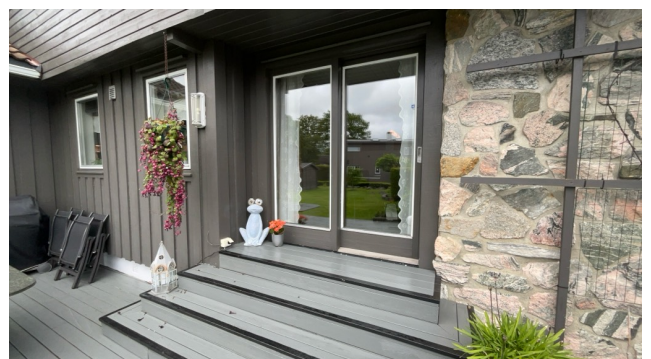
## ! TG 2 Balkonger, terrasser og rom under balkonger

Terrasse over garasje 40 kvm.

Balkong ut fra 2. etasje er dekket med glassfiber. Glassfibertekking kan sprekke med alderen. Denne må kontrolleres og vedlikeholdes jevnlig.

Bom i fliser indikerer dårlig innfestning til underlaget og det kan oppstå skader i fliser eller flisfuger.

- Rekkverkshøyde må endres for å tilfredsstille krav på byggemeldingstidspunktet.

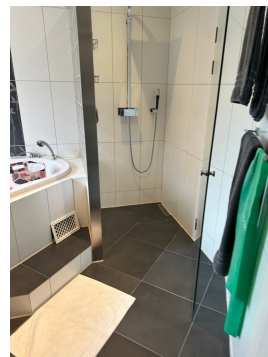
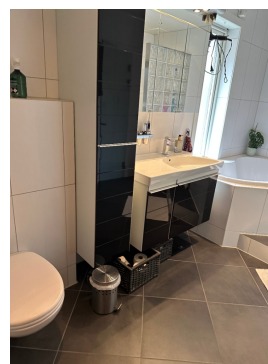
## ! TG 2 Overflater vegger og himling

- Uegnede materialer må fuktbeskyttes/utskiftes.
- Dersom det ikke gjøres tiltak, kan dette medføre oppfukning, oppsvelling og forringelse av materialer over tid og fuktskader på tilstøtende konstruksjoner.

Overgang mellom vinduskarm og membran anbefales kontrollert for å unngå vannsøl i dette området.

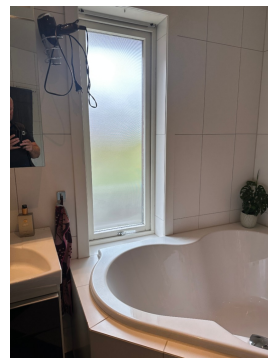
## ! TG 2 Overflater Gulv

- Selv om bom eller hull i flis ikke alltid er et umiddelbart problem, bør det overvåkes nøye for eventuell utvikling i sprekker i flisfuger e.l., oppstår dette må en foreta tiltak for å begrense utviklingen.
- Til tross for avviket i fall/høydeforskjell til sluk, vil gulvet fortsatt kunne lede vann mot sluket, men med redusert effektivitet. Dette kan potensielt øke risikoen for vannansamling i enkelte områder av badet.
- Et bad med manglende/ redusert fall til sluk blir mindre funksjonelt og sikkert for brukeren. Dette kan medføre stående vann på gulvet, vann som ikke ledes effektivt til sluket, økt risiko for at vann renner ut av rommet og redusert sklisikkerhet på gulvet.

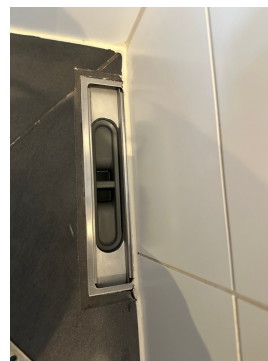
Rennesluk i dusj.

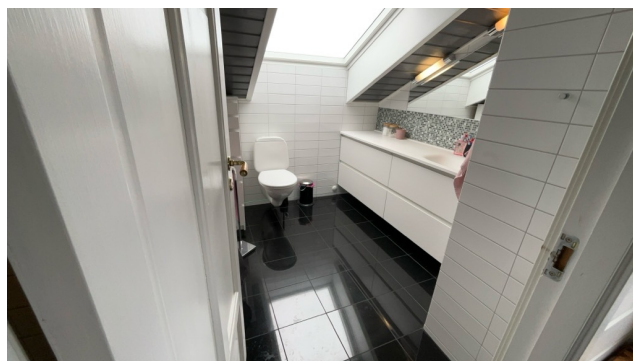
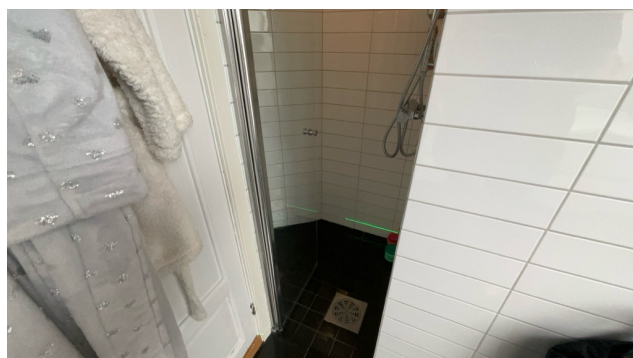
### ! TG 2 Overflater vegger og himling

- Dersom det ikke gjøres tiltak, kan dette medføre oppfukning, oppsvelling og forringelse av materialer over tid og fuktskader på tilstøtende konstruksjoner.

Overgang mellom dørkarm og membran anbefales kontrollert for å unngå vannsøl i dette området.

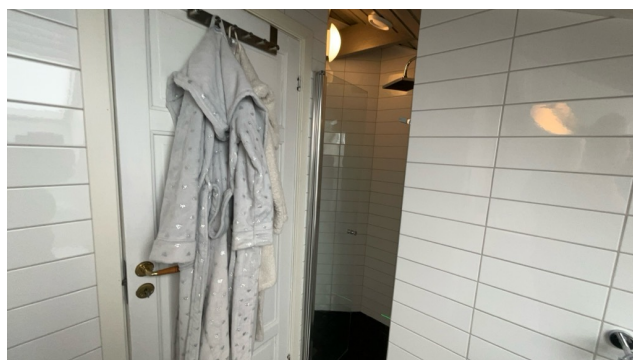
- Selv om bom eller hullyd ikke alltid er et umiddelbart problem, bør det overvåkes nøye for eventuell utvikling i sprekker i flisfuger e.l., oppstår dette må en foreta tiltak for å begrense utviklingen.

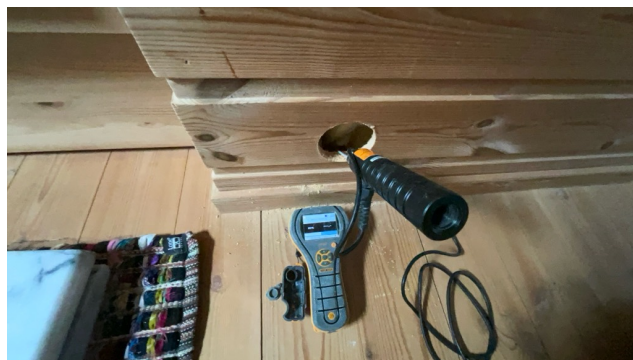
## TG 3 Generell

Kostnadsestimat: 100 000 - 300 000

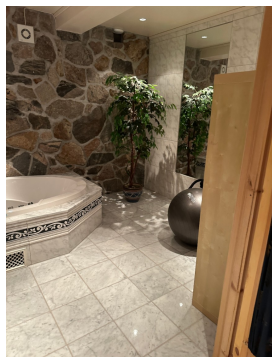
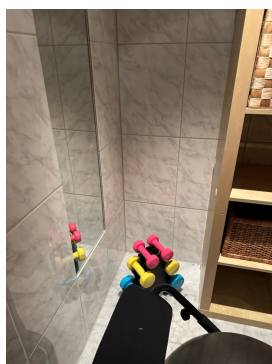
### ! TG 2 Tilliggende konstruksjoner våtrom

- Våtrommet må totalrenoveres. Alle forhold med tettesjikt, våtsone, sluk m.m. må dokumenteres.
- Våtrommet har behov for omfattende oppgraderinger. For å sikre en løsning som oppfyller gjeldende krav, bør tettesjikt, sluk og røropplegg oppgraderes og dokumenteres.
- Manglende oppgradering av våtrommet medfører høy risiko for at konstruksjonene ikke vil tåle vanlig bruk av vann eller lekkasjer. Dette kan føre til fuktskader på tilstøtende konstruksjoner.

**Kostnadsestimat: 100 000 - 300 000**

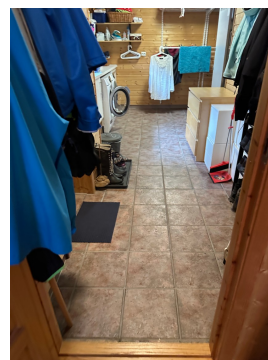
Hulltaking er foretatt og det er påvist avvik i hulltakingen. Hulltaking er foretatt i vaskerom/bod mot grunnmur. Fuktkvotemåling (vekt%) i konstruksjonen ble målt til 34 %.

### ! TG 3 Tilliggende konstruksjoner våtrom

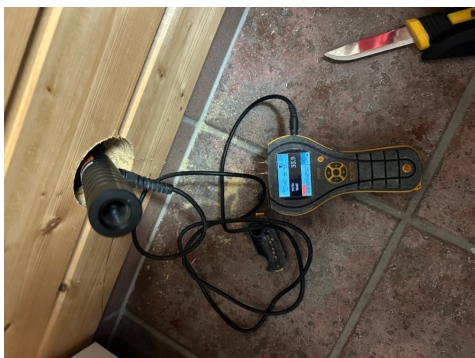
Hulltaking er foretatt og det er påvist avvik i hulltakingen. Hulltaking er foretatt i vaskerom/bod mot grunnmur. Fuktkvotemåling (vekt%) i konstruksjonen ble målt til 34 %.

- Hulltaking er foretatt og det er påvist avvik i konstruksjonen.
- Det er avvik:

- Gjennomføre ytterligere undersøkelser og foreta utbedring av skade.
- Tiltak:

**Kostnadsestimat: 100 000 - 300 000**

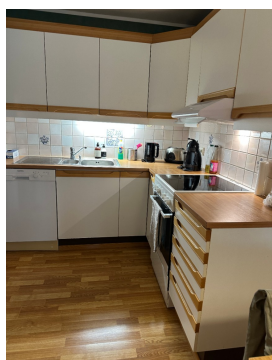
### UTLEIE DEL > STUE/KJØKKEN

#### ! TG 1 Overflater og innredning

Kjøkkenet har innredning med glatte fronter. Benkeplaten er av laminat. Det er kjøleskap, oppvaskmaskin og komfyr.

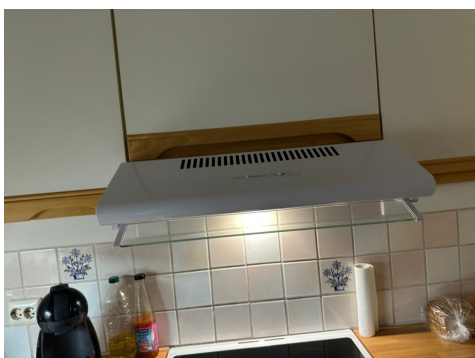
### UTLEIE DEL > STUE/KJØKKEN

#### ! TG 1 Avtrekk

Det er kjøkkenventilator med avtrekk ut.

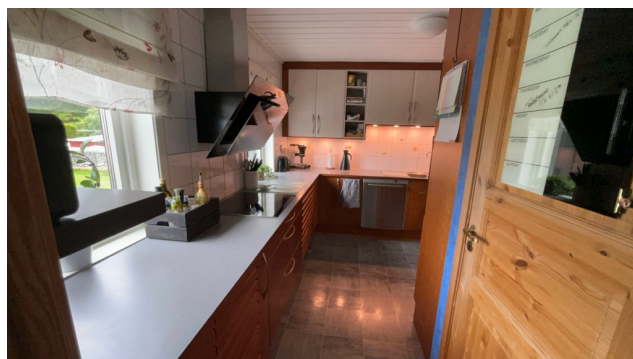
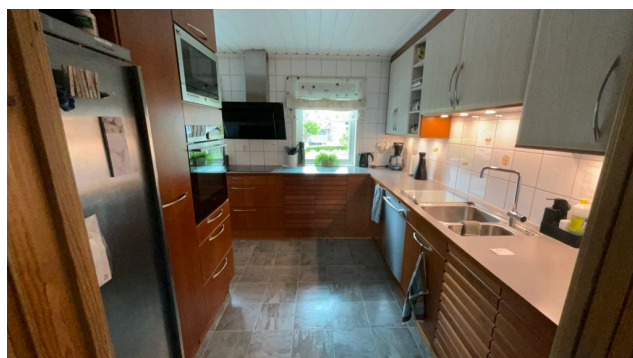
### 1. ETASJE > KJØKKEN

#### ! TG 1 Overflater og innredning

**Årstall: 2005**

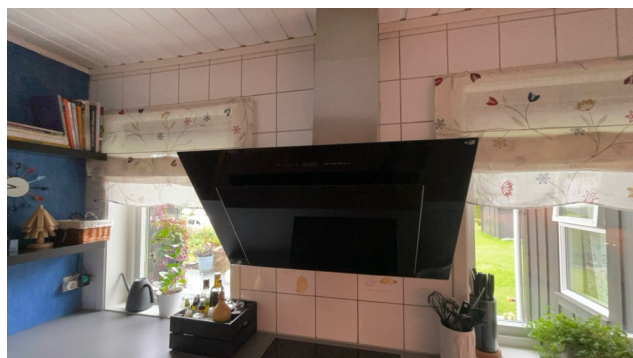
### 1. ETASJE > KJØKKEN

#### ! TG 1 Avtrekk

Det er kjøkkenventilator med avtrekk ut.

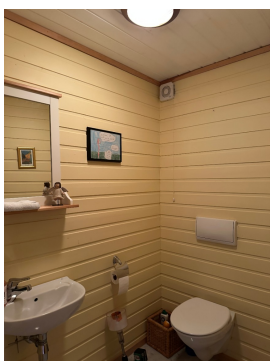
### KJELLER EGEN DEL > TOALETTRUM

- Det er ikke påvist tilfredsstillende løsning for å synliggjøre lekkasje fra innebygget sistene.

- Uten dreneringsløsning/lekkasjesikring kan lekkasjer pågå over lang tid uten å bli oppdaget. Dette kan føre til omfattende fuktskader i omkringliggende byggematerialer.

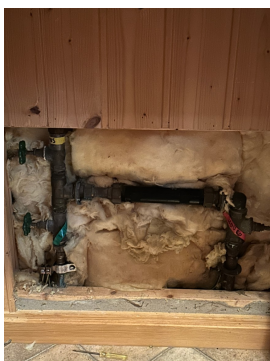
### ! TG 2 Vannledninger

- Det er ikke behov for utbedringstiltak siden anlegget fungerer i dag, men ut ifra alder kan skader plutselig oppstå på eldre anlegg.

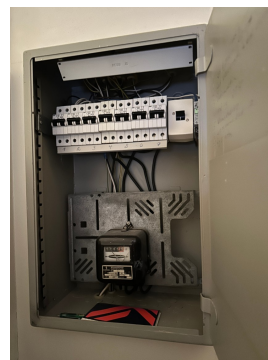
### ! TG 2 Elektrisk anlegg

10. Er det tegn på at kabelinnføringer og hull i inntak og sikringsskap ikke er tette, så langt dette er mulig å sjekke uten å fjerne kapslinger?  
**Nei**
11. Finnes det kursfortegnelse, og er den i samsvar med antall sikringer?  
**Ja**
12. Foreta en helhetsvurdering av det elektriske anlegget, dets alder, allmenne tilstand og fare for liv og helse. Bør det elektriske anlegget ha en utvidet el-kontroll?  
**Ja Pga. alder på det elektriske anlegget, anbefales en utvidet el-kontroll.**

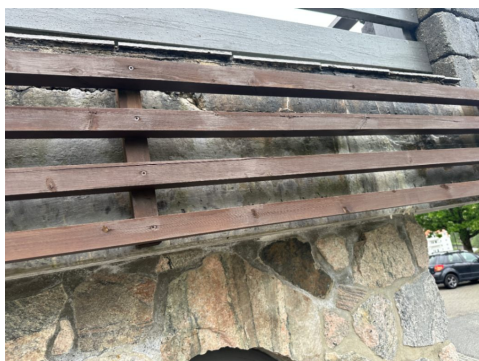
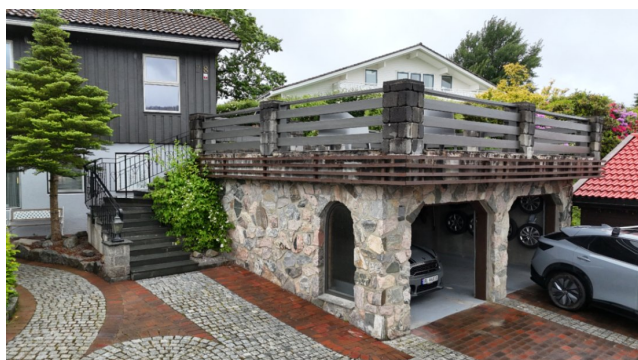
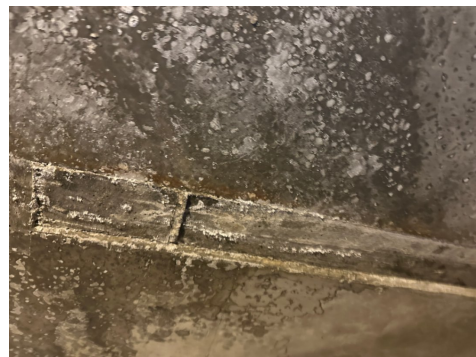
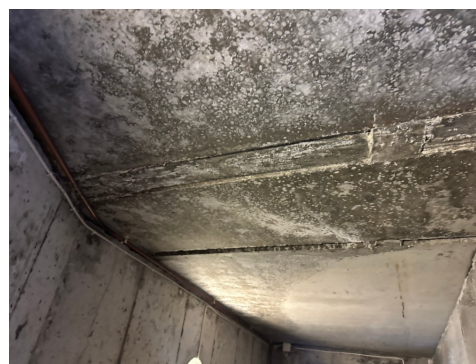
### TG 2 Fuktsikring og drenering

- Mer enn halvparten av forventet levetid på drenering er overskredet.
- Det er spor etter fuktvandring (saltutslag) i de fleste murkonstruksjoner i garasje, sluse mellom garasjen og kjelleren og i hellebelagte trapper m.m.

- Tiltak for redrenering rundt boligen kan ikke utelukkes.
- Det bør gjøres lokale tiltak.
- Overvåk tilstanden jevnlig. For å få tilstandsgrad 0 eller 1 må dreneringen skiftes ut, men tidspunktet for når dette er nødvendig er vanskelig å si noe om. Bruken av underetg/kjeller vil og være avgjørende.

Ytterligere undersøkelser og forbedret drenering/fuktsikring må ikke utelukkes for å hindre skader (frostsprengninger m.m.) i konstruksjonene.

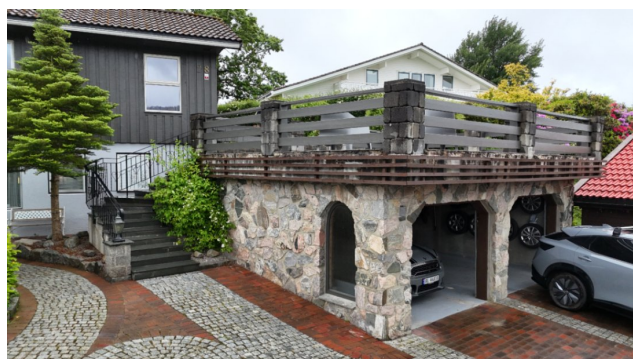
### TG 2 Grunnmur og fundamenter

Bygningen har betong grunnmur som delvis er forblendet med naturstein.

Det er registrert sprekker og riss mellom steiner og mørtel i steinforblendingen.

- Dersom tiltaket ikke utføres er det fare for videre skadeutvikling.

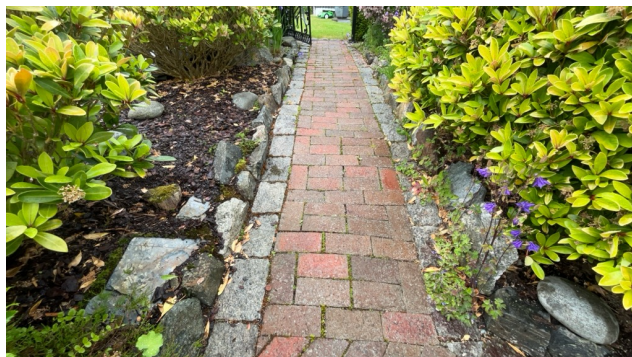
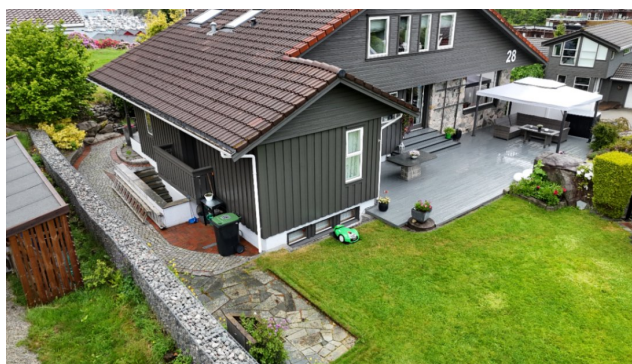
- Det er påvist andre avvik:

- Dersom tiltaket ikke utføres er det fare for videre skadeutvikling.

Det bør foretas terrengjusteringer og terreng under belegningsstein etc. bør rettes og komprimeres.
