Lineveien 28, 4310 HOMMERSÅK

**HOMMERSÅK - Innholdsrik og  
velholdt enebolig på utsiktstomt -  
Utleiedel i underetasjen (ikke  
godkjent)**

# Tilstandsrapport

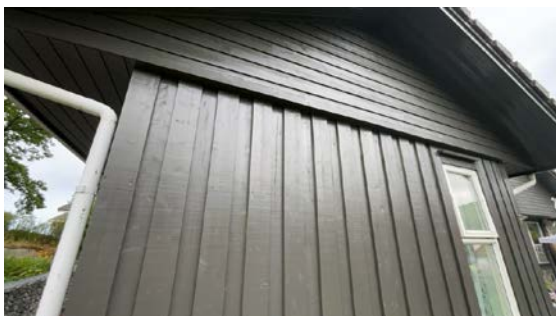
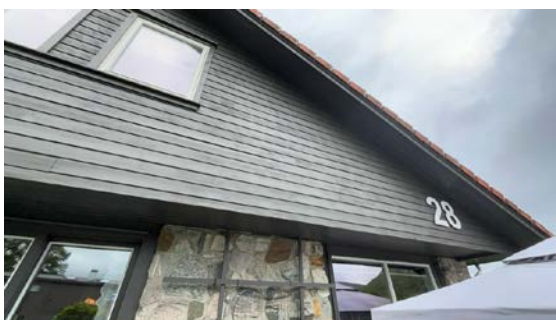
## TG 2 Takkonstruksjon/Loft

Det er ingen indikasjon på at skjevheter kommer fra tiltak som er utført i senere tid, men stammer fra da bygget ble oppført og at det er "skjevt" bygget.

Ujevnheterne kan rettes ved utskifting av tekkingen og da rette leker etc., slik at taket får rette linjer.

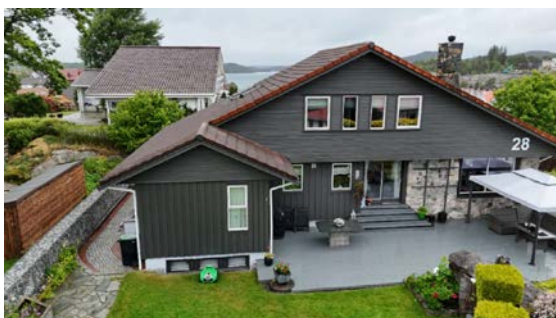
Her ser man ujevnheter i takflaten.

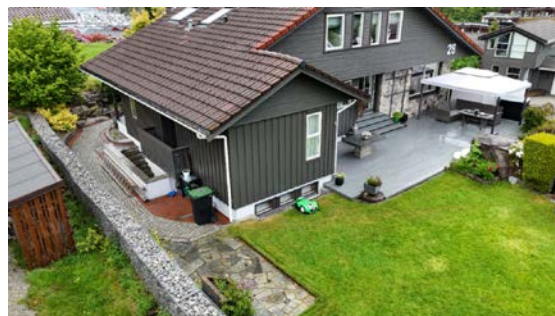
Skjevt møne.

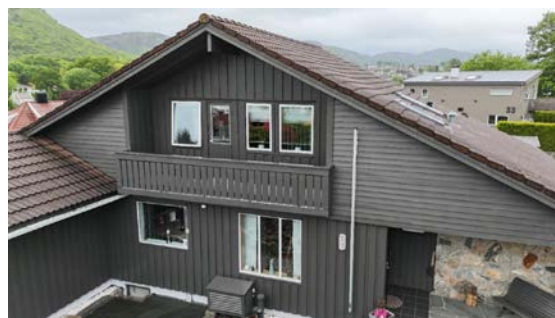
Her ser man ujevnheter i takflaten.

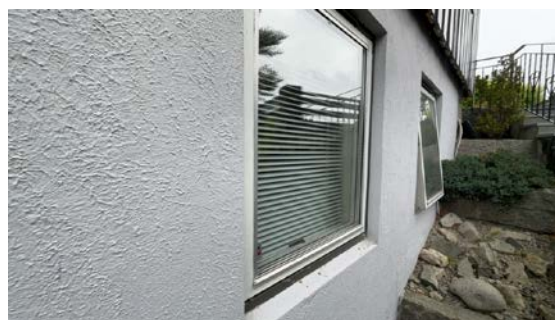
unktert glass i kjeller.

- Vinduer med punkterte/sprukne glass må påregnes skiftes ut, enten hele vinduet eller kun selve glassene.

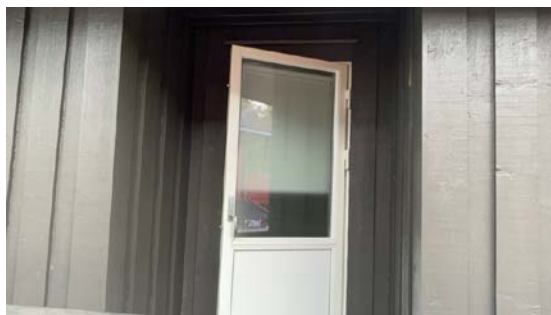
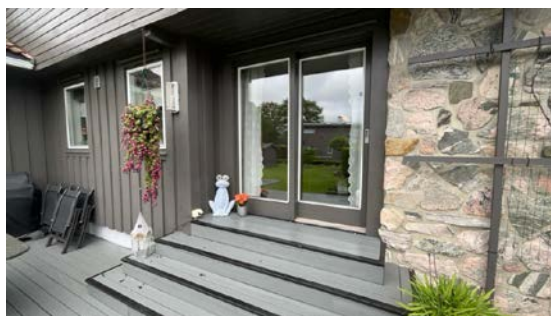
## TG 2 Dører

Bygningen har ytterdør i teak og malt utførelse, Skyve/hevedør til terrasse.

- Dører med punkterte/sprukne glass må påregnes skiftes ut, enten hele døren eller kun selve glassene.

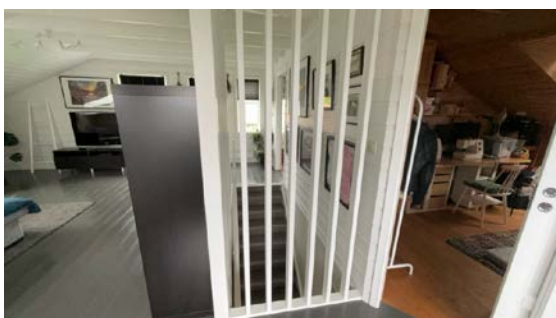
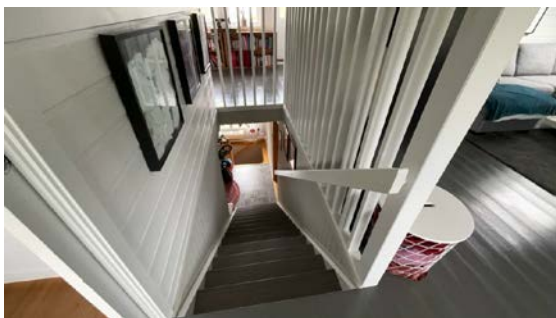
## ! TG 2 Innvendige trapper

- Åpninger er såpass store at det ut ifra sikkerhetsmessige forhold anbefales å lage mindre åpninger.
- Andre tiltak:

Lukking av avik anbefales for å redusere faren for fallulykker.
