# Tilstandsrapport

Enebolig

Jærveien 1176, 4375 HELLVIK

Oppdragsnr.: 13152-1151

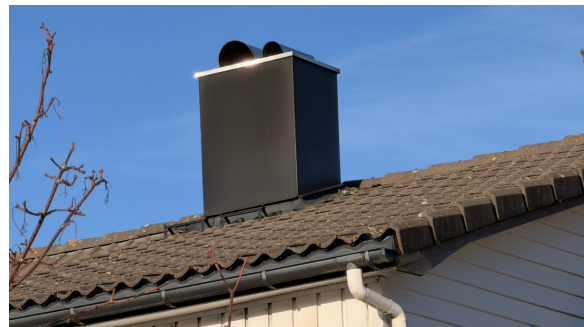
Renninger på pipeløp indikerer tidligere fuktpåvirkning og kan, dersom forholdet vedvarer, føre til nedbrytning av pipeløpet og omkringliggende konstruksjoner.

Anbefaler nærmere kontroll av utvendig tetting, konferere med selger.

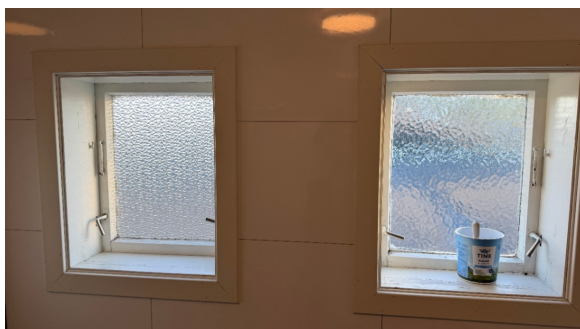
Mangelfull ventilasjon kan føre til økt fuktbelastning og risiko for fuktskader.

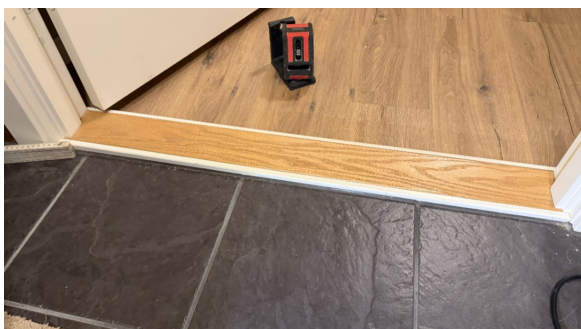
Flis på gulv.

Dette reduseres levetid og skader kan letter oppstå.

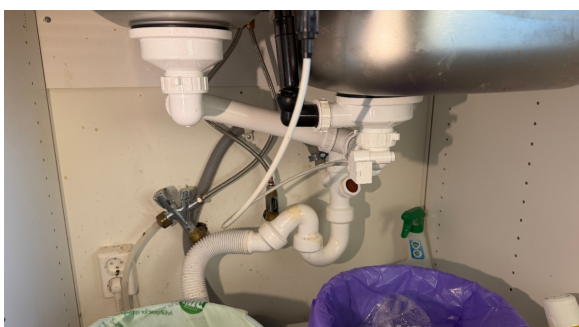
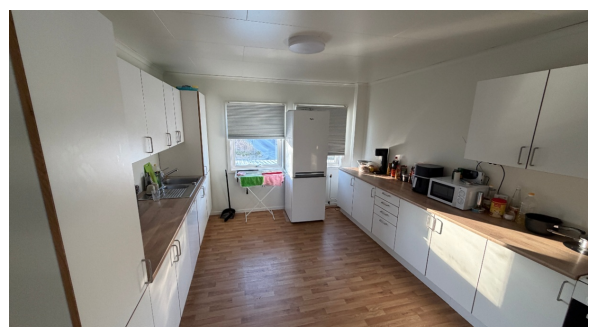
Fukt/svelling vil kunne føre til videre nedbrytning av benkeplate og tilstøtende innredning dersom tiltak ikke utføres.

- Det må påregnes lokal utbedring/utskiftning.
