# Storrvegen 75 4351 KLEPPE

## Tilstandsrapport Eierskifte

Boligtype: Leilighet i boligblokk

Byggeår: 2016

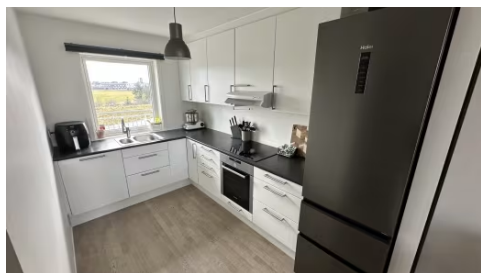
## 6.4 Kjøkken

Er det påvist fukt /skader rundt vask/kjøleskap/oppvaskmaskin? Nei

Er det påvist skader på kjøkkeninnredning utover normal slitasje? Nei

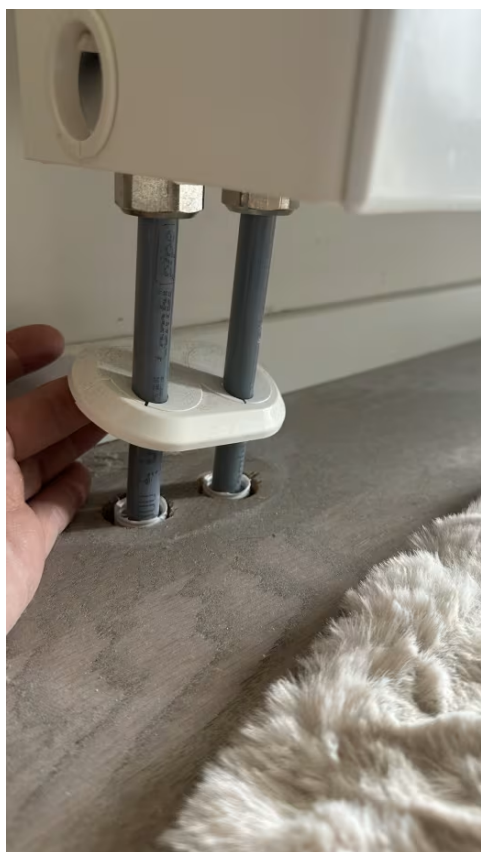
## 6.9 Vannbåren varme

Type anlegg Kombinasjon med radiatorer og gulvvarme

Er det utført arbeider på anlegget etter byggeår? Ukjent
