# Tilstandsrapport

📍 Markavegen 27, 2320 FURNES

# gnr. 790, bnr. 156

Rapportdato: 14.03.2024

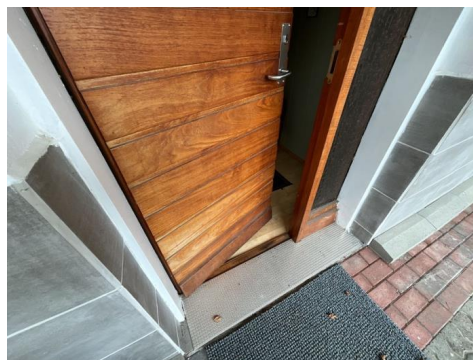
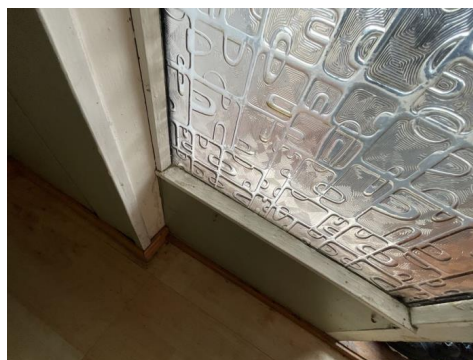
## Vurdering av avvik:

- Det er påvist tegn på innvendig kondensering av enkelte glass.
- Det er påvist utetthet/åpning mellom dørblad og dørkarm. Dvs. at kald trekk kan oppstå.
- Karmene i dører er værslitte utvendig og det er sprekker i treverket.
- Det er påvist avvik rundt innsettsdetaljer.

## Konsekvens/tiltak

- Dører må justeres.
- Kondensering på enkelte glass har medført fuktskader i treverk som kan medføre utskiftningsbehov av enkelte dører.
- Det må foretas lokal utbedring.
- Det bør gjøres tiltak for å bedre ventilering av rommet.

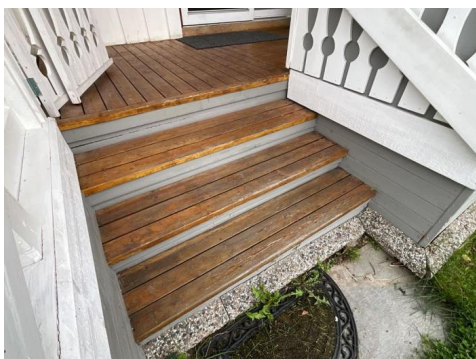
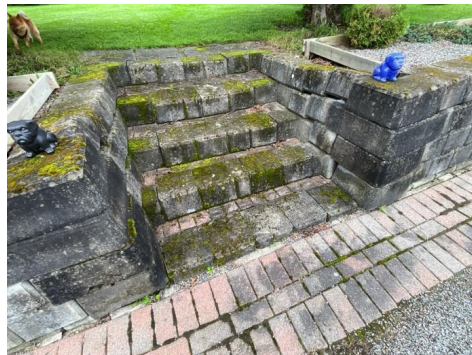
### Vurdering av avvik:

- Det er ikke montert rekkverk.
- Konstruksjonene har skjevheter.
- Det er påvist andre avvik:

Det er påvist overflater med vær- og fuktslitasje. En del mosedannelse i terrengtrappen.

- Det må foretas tiltak for å lukke avviket.
- Rekkverk må monteres for å lukke avviket.

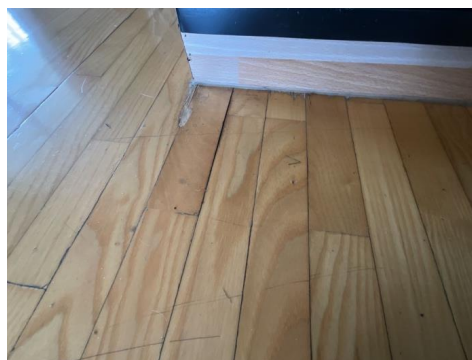
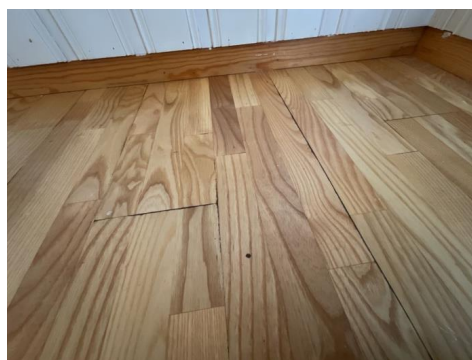
### ! TG 2 Overflater

### Vurdering av avvik:

- Overflater må utbedres eller skiftes.

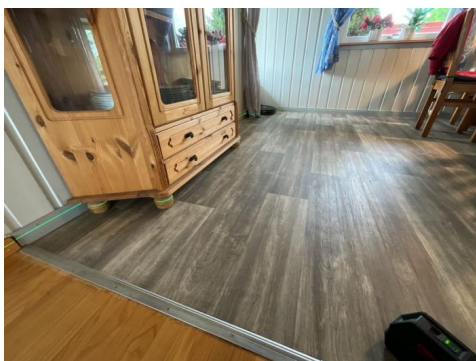
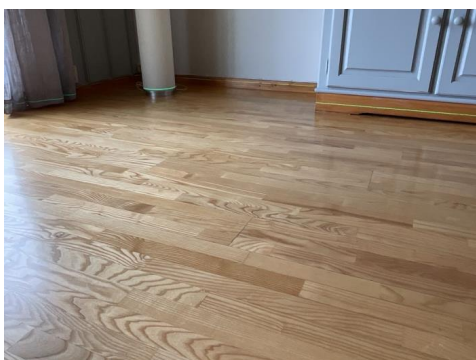
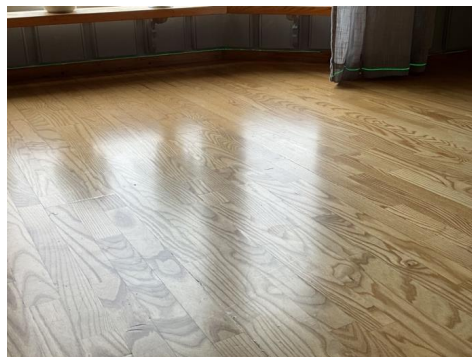
## ! TG 1 Etasjeskille/gulv mot grunn

Plate på mark av støpt betong i sokkeletasjen og 1. etasjen. Etasjeskillere av trekonstruksjoner i tilbygget del av 1. etasjen. Det er ved stikkprøvekontroll målt nivåforskjell på 8 mm innenfor 2 meter. Det opplyses på generelt grunnlag at trebjelkelag med kryprom mot terreng er en risikokonstruksjon som erfaringsmessig kan ha hyppige skadefrekvenser.

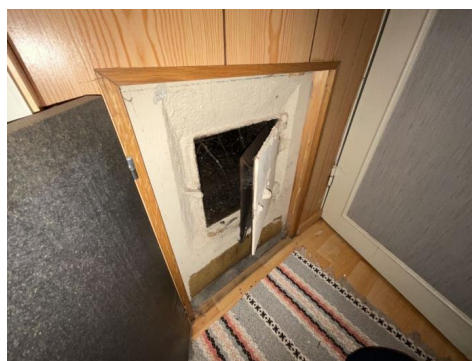
### Vurdering av avvik:

- Pipevanger må gjøres tilgjengelig.
- Det bør foretas nærmere undersøkelser av pipeløp.

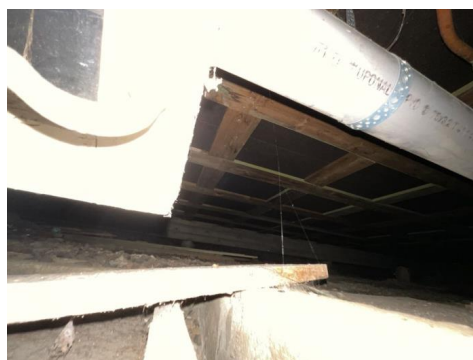
### Vurdering av avvik:

- Ut ifra visuelle observasjoner fra de besiktigede områdene, gir det grunnlag for å forsøke å foreta grundigere undersøkelser i de mindre tilgjengelige områdene. Det kan ikke utelukkes skader i disse områdene.
- Fuktsperre på bakken bør etableres.
- Terrengfall i tilknytning til konstruksjonen må utbedres.

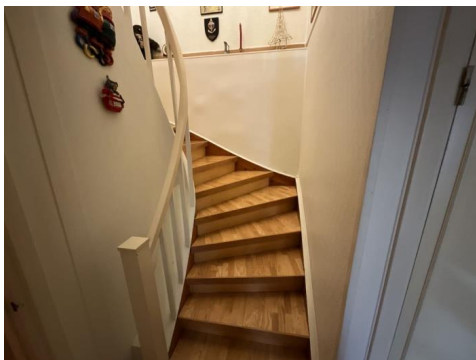
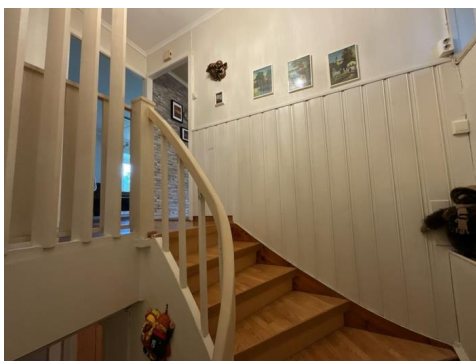
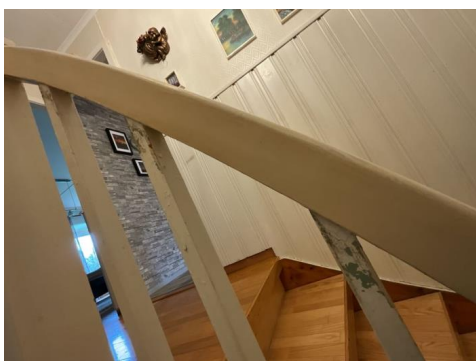
## ! TG 2 Innvendige trapper

### Vurdering av avvik:

- Det er ikke krav om utbedring av åpninger opp til dagens krav.
- Håndløper bør monteres, men det var ikke krav på byggetidspunktet.
- Det er ikke krav om utbedring av rekkverkshøyder opp til dagens krav.
- Trappen står foran en god del vedlikehold.

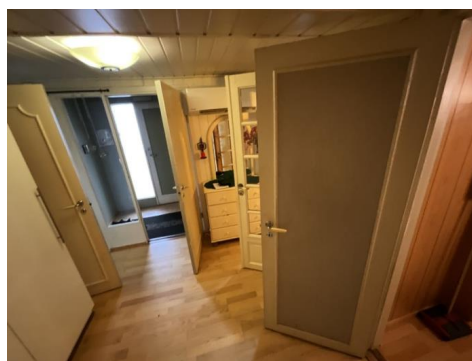
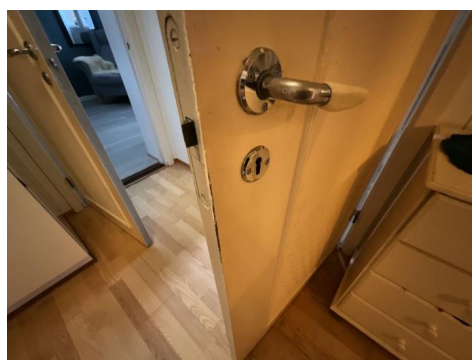
## ! TG 2 Innvendige dører

Innvendige dører i utførelse malt profilerte, malt slette og finert lakkerte..

### Vurdering av avvik:

- Lokal utbedring må påregnes.
- Enkelte dører må justeres.

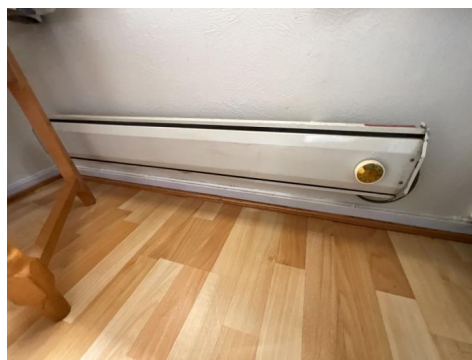
## ! TG 2 Andre innvendige forhold

Oppvarming med luft-til-luft varmepumpe og elektrisitet. Parafin er ikke tillatt benyttet som oppvarming.

- Det må foretas tiltak for å lukke avviket.

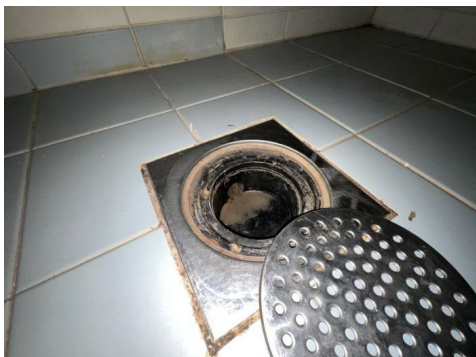
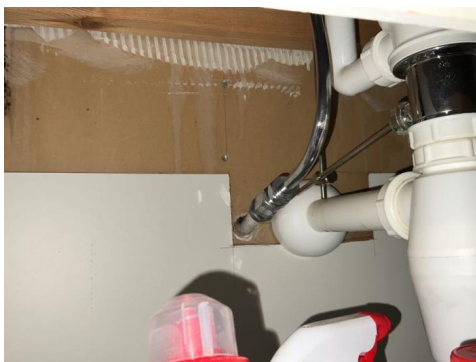
### ! TG 2 Sanitærutstyr og innredning

- Det er påvist skader på innredning.

- Lokal utbedring må utføres.

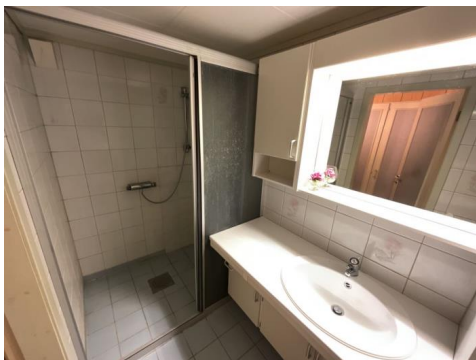
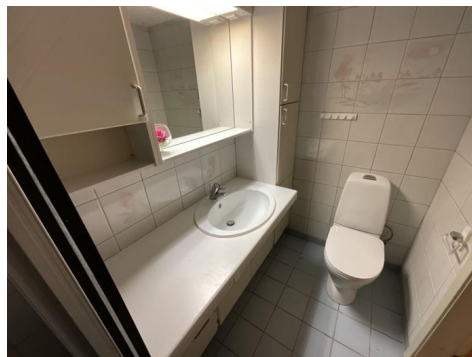
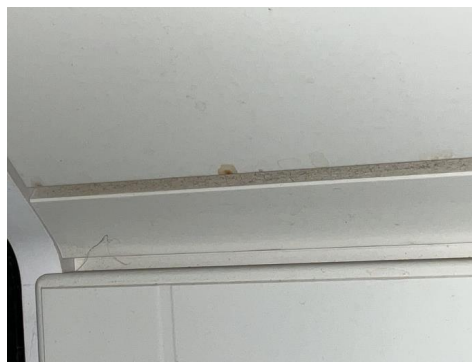
### ! TG 2 Ventilasjon

- Det bør etableres tilfredsstillende tilluft til våtrom f.eks. luftespalte ved dør e.l.
- Elektrisk avtrekksvifte bør monteres for å lukke avviket.
- Avtrekkssystemet må utbedres.

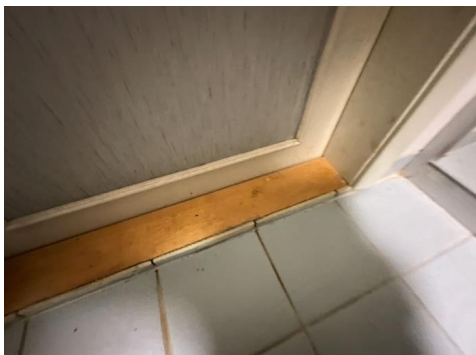
### TG 3 Tilliggende konstruksjoner våtrom

- Ved fuktmåling i nedre del av vegg mot våtsone fra tilstøtende rom, måles høye fuktverdier.
- Hulltaking er foretatt og det er påvist avvik i konstruksjonen.

- Det må foretas tiltak for å lukke avviket.
- Gjennomføre ytterligere undersøkelser og foreta utbedring av skade.

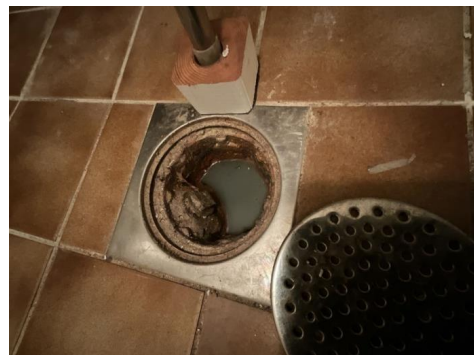
## ! TG 2 Sanitærutstyr og innredning

- Det er påvist andre avvik:

- Det må foretas tiltak for å lukke avviket.

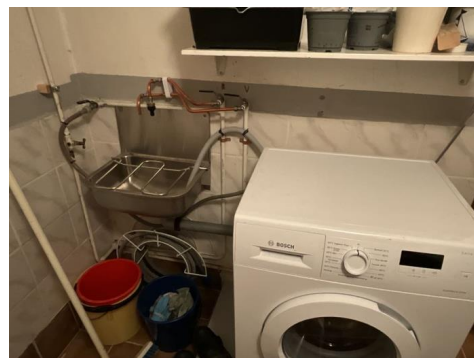
## ! TG 2 Ventilasjon

- Det bør etableres tilfredsstillende tilluft til våtrom f.eks. luftespalte ved dør e.l.
- Avtrekksystemet må utbedres.
- Elektrisk avtrekksvifte bør monteres for å lukke avviket.

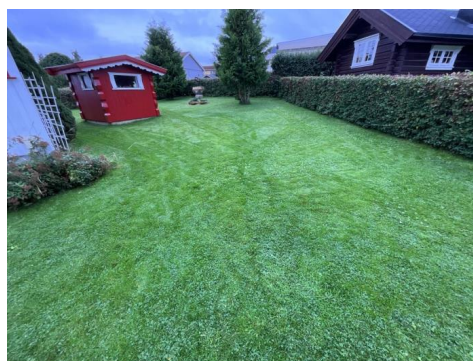
## ! TG 2 Drenering

- Vurdering basert på alder. Tilstandsgrad 2 gis med bakgrunn i at mer enn halvparten av forventet brukstid for dreneringen er passert. Det er nå ingen symptomer på funksjonssvekkelse, men vær oppmerksom på at dette er en risikokonstruksjon.
- Mer enn halvparten av forventet levetid på drenering er overskredet.
- Utvendig tetting/fuktsikring av grunnmuren er avsluttet under utvendig terreng.

- Overvåk tilstanden jevnlig. For å få tilstandsgrad 0 eller 1 må dreneringen skiftes ut, men tidspunktet for når dette er nødvendig er vanskelig å si noe om. Bruken av underetg/kjeller vil og være avgjørende.
- Det bør foretas terrengjusteringer.
- Tiltak for redrening rundt boligen kan ikke utelukkes.

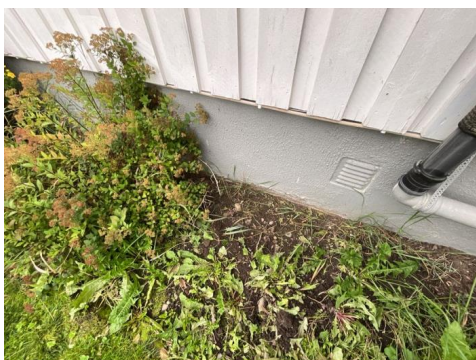
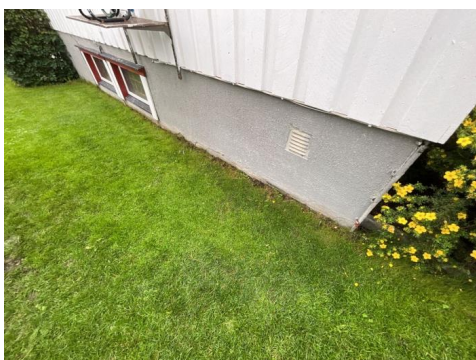
## ! TG 2 Grunnmur og fundamenter

Grunnmur av støpt og armert betong fra 1969. Kjellergulv av støpt betong fra 1969. Søyle-/punktfundamenter for tilbygget fra 1983.

- Det må foretas lokal utbedring.

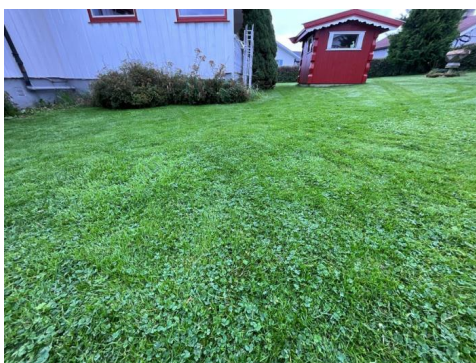
## ! TG 1 Utvendige vann- og avløpsledninger

Utvendige avløpsrør av plast/pvc. Utvendige vannledninger av plast/PEL. Tilknyttet offentlig vann og avløp via private stikkledninger. Nye stikkledninger kommunalt anboringspunkt og frem til grunnmuren.
