Markavegen 27, 2320 FURNES

**Fin og hyggelig enebolig på flott tomt like i nærheten av Hamar. 4 soverom. Garasjeplass**

# Tilstandsrapport

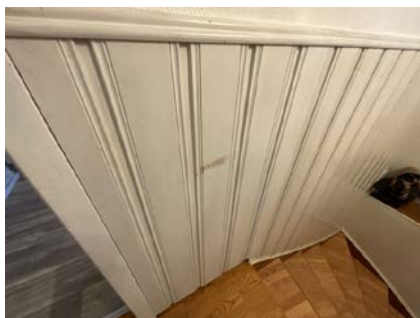
## ! TG 1 Etasjeskille/gulv mot grunn

Plate på mark av støpt betong i sokkeletasjen og 1. etasjen. Etasjeskillere av trekonstruksjoner i tilbygget del av 1. etasjen. Det er ved stikkprøvekontroll målt nivåforskjell på 8 mm innenfor 2 meter. Det opplyses på generelt grunnlag at trebjelkelag med kryprom mot terreng er en risikokonstruksjon som erfaringsmessig kan ha hyppige skadefrekvenser.

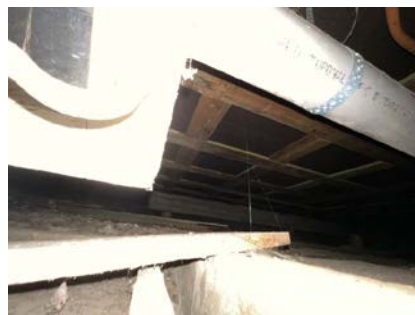
- Det er begrenset tilgang til hele krypkjelleren.
- Det er manglende fuktsperre på bakken.
- Det er for dårlig terrengfall vekk fra konstruksjonen.

- Ut ifra visuelle observasjoner fra de besiktigede områdene, gir det grunnlag for å forsøke å foreta grundigere undersøkelser i de mindre tilgjengelige områdene. Det kan ikke utelukkes skader i disse områdene.
- Fuktsperre på bakken bør etableres.
- Terrengfall i tilknytning til konstruksjonen må utbedres.

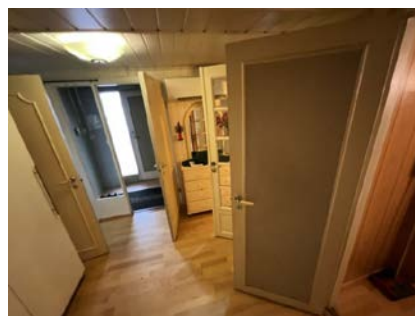
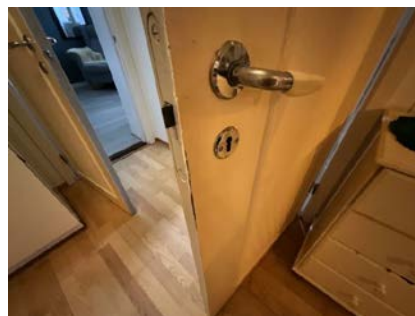
## TG 2 Andre innvendige forhold

Oppvarming med luft-til-luft varmepumpe og elektrisitet. Parafin er ikke tillatt benyttet som oppvarming.

- Det er påvist andre avvik:

- Det må foretas tiltak for å lukke avviket.

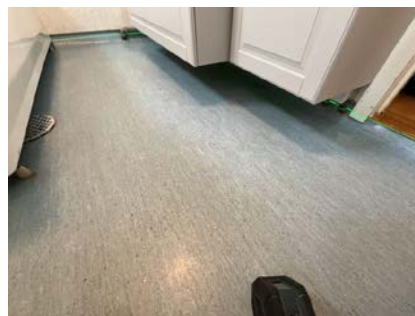
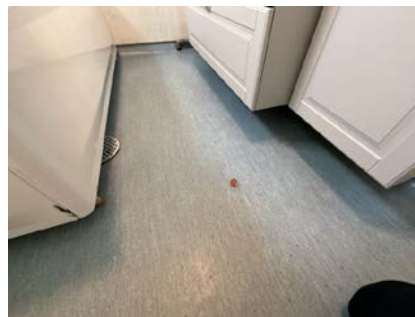
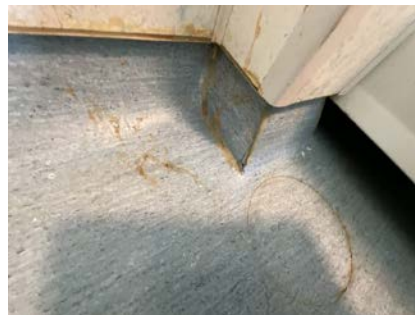
### 1. ETASJE > BAD/TOALETTROM

#### ! TG 3 Sluk, membran og tettesjikt

- Det er påvist tegn på utettheter på våtrommet.
- Mer enn halvparten av forventet brukstid er passert på slukløsningen.
- Det er påvist mangelfull/feil utførelse rundt rørgjennomføringer e.l. som gir fare for fukt i konstruksjonen i våtsone.
- Rustskader i sluk.
- Sluk har begrenset mulighet for inspeksjon og rengjøring.

- Det må gjøres tiltak for å lukke avviket.
- Tilgang til sluk må bedres både for inspeksjon og rengjøring.
- Det må foretas lokale tiltak for å utbedre utettheter på våtrommet.
- Sluket må sjekkes og rengjøres jevnlig.
- Det må foretas utbedring for å unngå fuktskader i konstruksjonen.
- Løsningen/utførelsen rundt rørgjennomføringer gir fare for fukt inn i konstruksjoner.

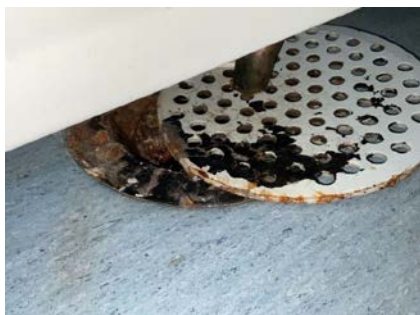
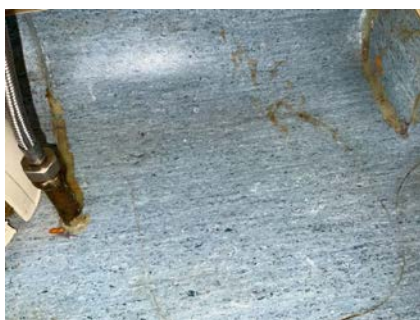
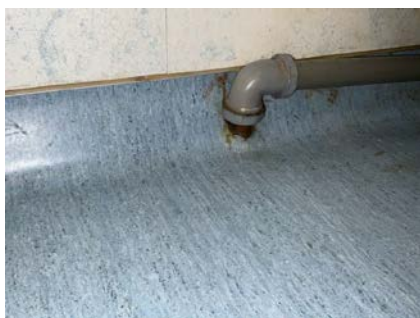
## 1. ETASJE > BAD/TOALETTROM

### 1 TG 2 Sanitærutstyr og innredning

- Det er påvist riss/sprekker i utstyr på våtrommet.

- Det er ikke behov for utbedringstiltak.

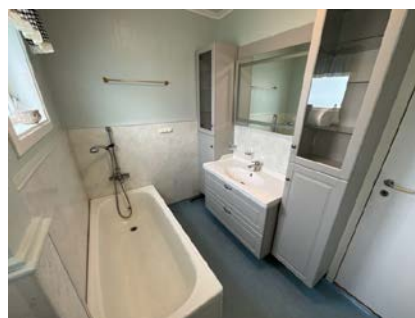
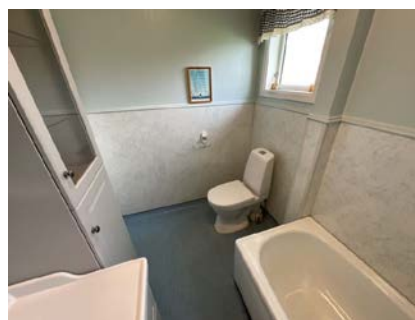
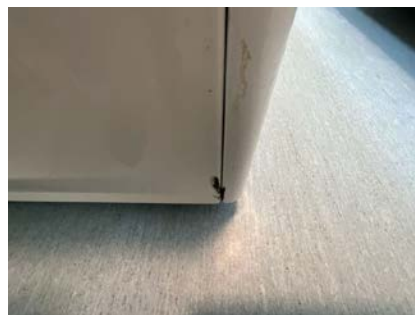
## 1. ETASJE > BAD/TOALETTROM

### 1 TG 2 Ventilasjon

- Det må foretas tiltak for å lukke avviket.
- Det bør etableres tilfredsstillende tilluft til våtrom f.eks. luftespalte ved dør e.l.

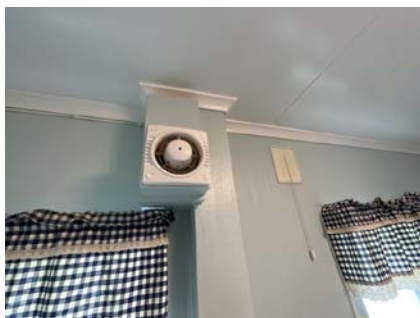
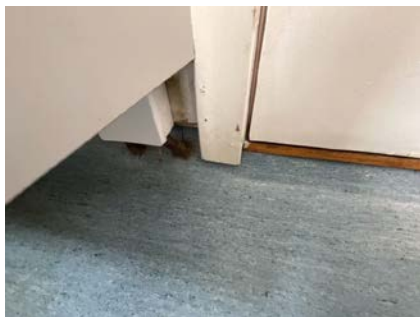
## 1. ETASJE > BAD/TOALETTRUM

### TG IU Tilliggende konstruksjoner våtrom

Hulltaking er foretatt men det er ikke målt inne i tilliggende vegg. Veggene er kompakte med trefiberplater og sponplater. Fuktsøk i dusjsonen viser ingen unormale forhold.

- TGIU gitt ut ifra manglende mulighet for hulltaking.

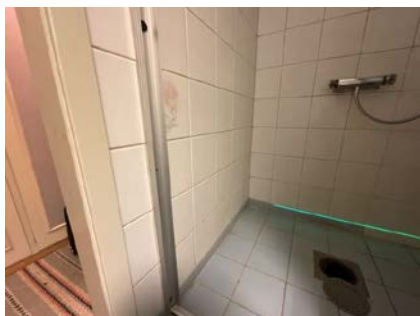
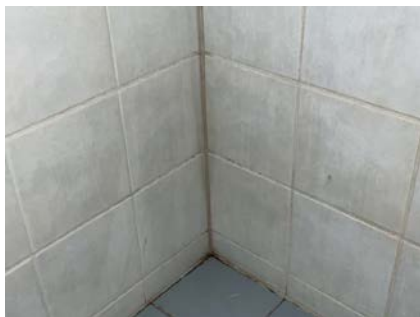
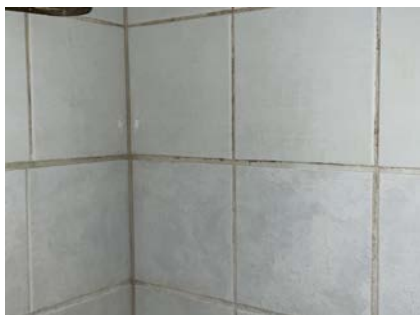
## SOKKELETASJE > BAD/TOALETROM

### TG 2 Overflater Gulv

- Det er påvist at noen fliser har bom (hulrom under).
- Det er påvist at flisfuger har riss/sprekker.
- Det er mulighet for at det kan forekomme vannlekkasje på våtrommet hvor vann ikke vil gå til sluk.
- Det er påvist at høydeforskjell fra topp slukrist til gulv/synlig topp membran ved dørterskel er mindre enn 25 mm.
- Det er påvist sprekker i fliser.
- Det er påvist avvik i fallforhold til sluk i forhold til krav i forskrift på byggetidspunktet.
- Det er påvist avvik i fuger.

- Slike riss/sprekker kan indikere bakenforliggende fuktskader, og konstruksjonen bør observeres jevnlig for å vurdere utvikling.
- Det må foretas utbedring av fallforhold.
- Fuger bør skiftes ut.
- Fliser må skiftes.
- Installering av tett dusjkabinett anbefales.
- Overflater må utbedres eller skiftes.

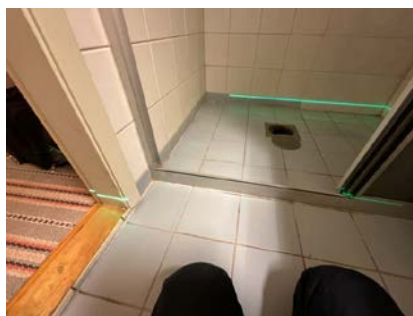
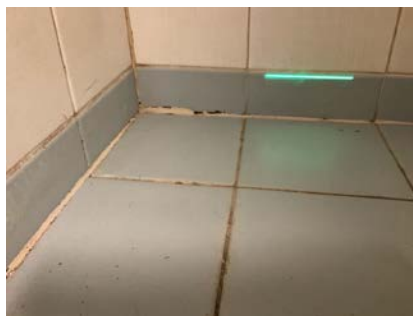
## SOKKELETASJE > BAD/TOALETROM

### TG 3 Sluk, membran og tettesjikt

- Våtrommet står foran full oppgradering.
- Det må foretas utbedring for å unngå fuktskader i konstruksjonen.
- Sluket må sjekkes og rengjøres jevnlig.

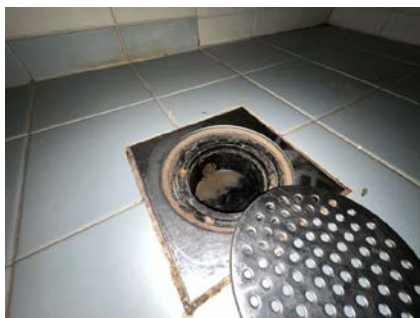
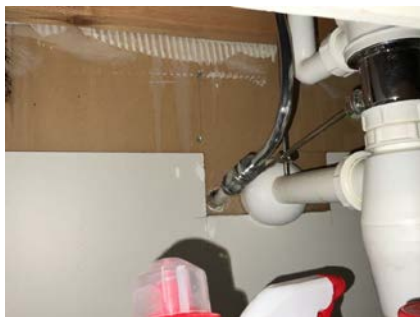
SOKKELETASJE > BAD/TOALETROM

## ! TG 2 Sanitærutstyr og innredning

- Det er påvist skader på innredning.

- Lokal utbedring må utføres.

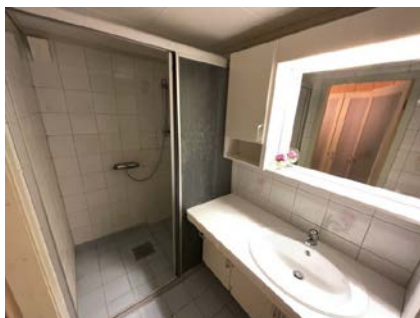
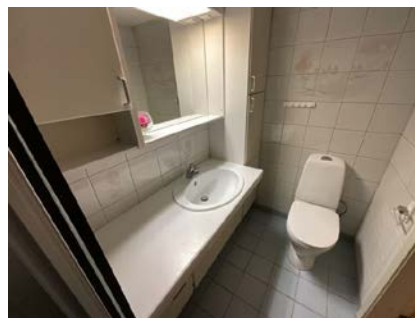
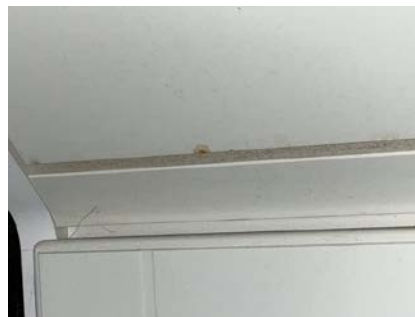
SOKKELETASJE > BAD/TOALETROM

## ! TG 2 Ventilasjon

- Det bør etableres tilfredsstillende tilluft til våtrom f.eks. luftespalte ved dør e.l.
- Elektrisk avtrekksvifte bør monteres for å lukke avviket.
- Avtrekksystemet må utbedres.

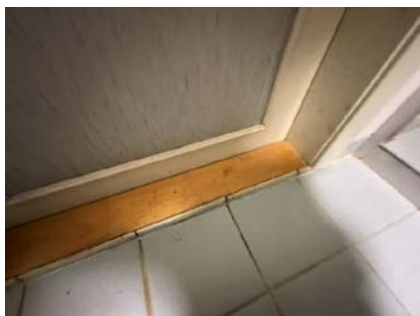
SOKKELETASJE > BAD/TOALETROM

## TG 3 Tilliggende konstruksjoner våtrom

- Ved fuktmåling i nedre del av vegg mot våtsone fra tilstøtende rom, måles høye fuktverdier.
- Hulltaking er foretatt og det er påvist avvik i konstruksjonen.

- Det må foretas tiltak for å lukke avviket.
- Gjennomføre ytterligere undersøkelser og foreta utbedring av skade.

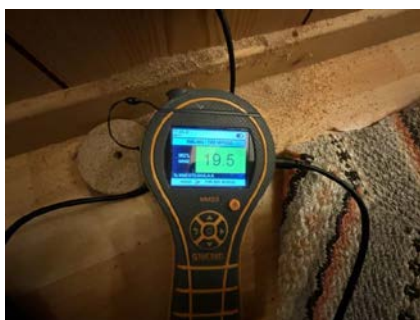
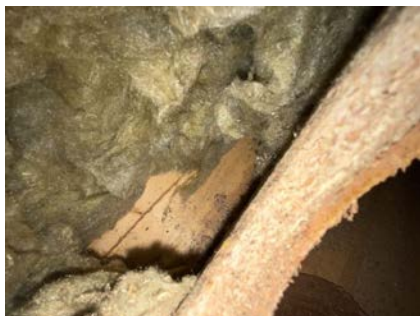
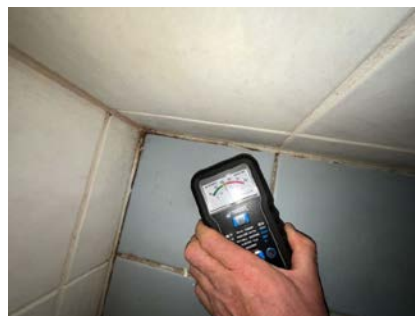
SOKKELETASJE > VASKEROM

### Vurdering av avvik:

- Det er påvist andre avvik:

- Det må foretas tiltak for å lukke avviket.

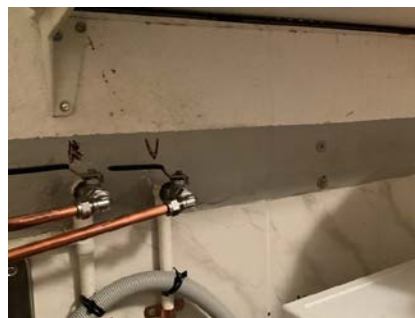
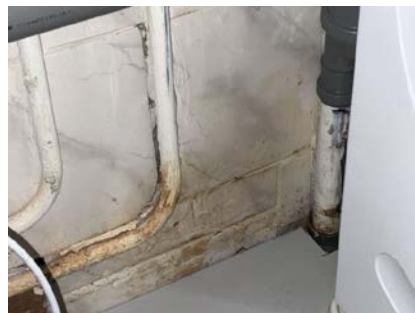
SOKKELETASJE > VASKEROM

### Vurdering av avvik:

- Det er påvist at noen fliser har bom (hulrom under).
- Det er påvist avvik i fuger.
- Det er påvist at flisfuger har riss/sprekker.

- Det er ikke membran/tettesjikt på våtrommet.
- Rustskader i sluk.
- Mer enn halvparten av forventet brukstid er passert på slukløsningen.

- Overflater må utbedres eller skiftes.
- Fuger bør skiftes ut.
- Slike riss/sprekker kan indikere bakenforliggende fuktskader, og konstruksjonen bør observeres jevnlig for å vurdere utvikling.

- Det må gjøres tiltak for å lukke avviket.
- Sluket må sjekkes og rengjøres jevnlig.
- Våtrommet står foran full oppgradering.

Kostnadsestimat: 50 000 - 100 000

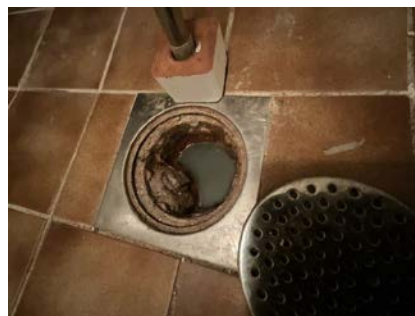
## SOKKELETASJE > VASKEROM

## ! TG 2 Sanitærutstyr og innredning

### Vurdering av avvik:

- Det er påvist andre avvik:

- Det må foretas tiltak for å lukke avviket.

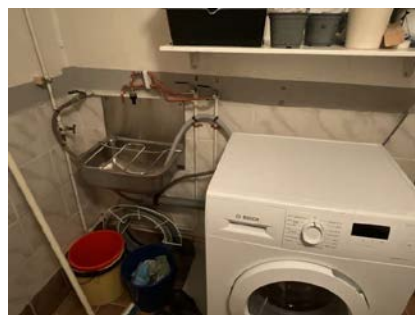
## SOKKELETASJE > VASKEROM

## ! TG 2 Ventilasjon

### Vurdering av avvik:

- Det bør etableres tilfredsstillende tilluft til våtrom f.eks. luftespalte ved dør e.l.
- Avtrekksystemet må utbedres.
- Elektrisk avtrekksvifte bør monteres for å lukke avviket.

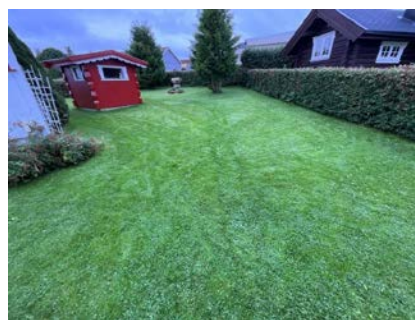
## ! TG 2 Drenering

Dreneringen er fra byggeåret. Ikke synlig tettesjikt over terrenget.

### Vurdering av avvik:

- Vurdering basert på alder. Tilstandsgrad 2 gis med bakgrunn i at mer enn halvparten av forventet brukstid for dreneringen er passert. Det er nå ingen symptomer på funksjonssvekkelse, men vær oppmerksom på at dette er en risikokonstruksjon.
- Mer enn halvparten av forventet levetid på drenering er overskredet.
- Utvendig tetting/fuktsikring av grunnmuren er avsluttet under utvendig terreng.

- Overvåk tilstanden jevnlig. For å få tilstandsgrad 0 eller 1 må dreneringen skiftes ut, men tidspunktet for når dette er nødvendig er vanskelig å si noe om. Bruken av underetg/kjeller vil og være avgjørende.
- Det bør foretas terrengjusteringer.
- Tiltak for redrenering rundt boligen kan ikke utelukkes.

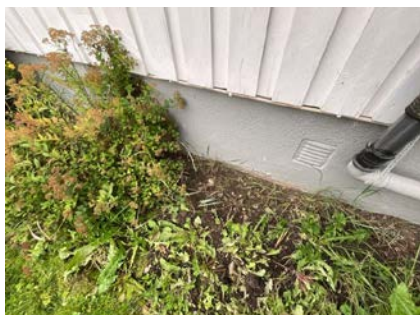
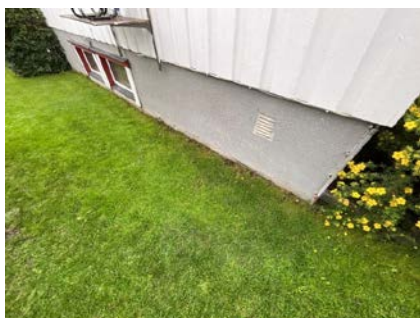
## ! TG 2 Grunnmur og fundamenter

Grunnmur av støpt og armert betong fra 1969. Kjellergulv av støpt betong fra 1969. Søyle-/punktfundamenter for tilbygget fra 1983.

### Vurdering av avvik:

- Det må foretas lokal utbedring.
