# Tilstandsrapport

Enebolig

Fintlandsmonan 20 , 4440 TONSTAD

Befaringsdato: 23.03.2026

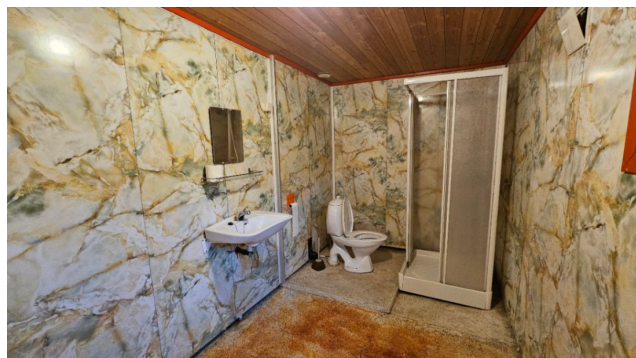
- Våtrommet har behov for omfattende oppgraderinger. For å sikre en løsning som oppfyller gjeldende krav, bør tettesjikt, sluk og røropplegg oppgraderes og dokumenteres.
- Manglende oppgradering av våtrommet medfører høy risiko for at konstruksjonene ikke vil tåle vanlig bruk av vann eller lekkasjer. Dette kan føre til fuktskader på tilstøtende konstruksjoner.

Kostnadsestimat: 200 000 - 500 000
