Fintlandsmonan 20, 4440 TONSTAD

**Eiendom med fantastisk  
beliggenhet, stor tomt og bolig  
med mye potensiale**

Befaringsdato: 23.03.2026

Rapportdato: 30.03.2026

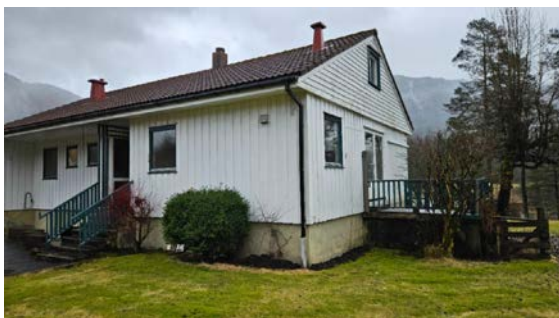
Mosedannelse kan medføre økt fuktpåvirkning og frostsprengning av takstein. Over tid kan dette føre til sprekke-dannelser og redusert tetthet. Dersom undertaket er av eldre type (for eksempel asfaltimpregnert trefiberplate eller undertaksduk med begrenset levetid), kan dette innebære økt risiko for fuktgjennomtrengning dersom primærtaktekking svekkes.

Konsekvens ved svikt i takteking eller undertak vil kunne være fuktskader i takkonstruksjon og isolasjon, med fare for råteskader og redusert konstruktiv sikkerhet over tid.

Bildet viser taktekke med mose og værslitasje.

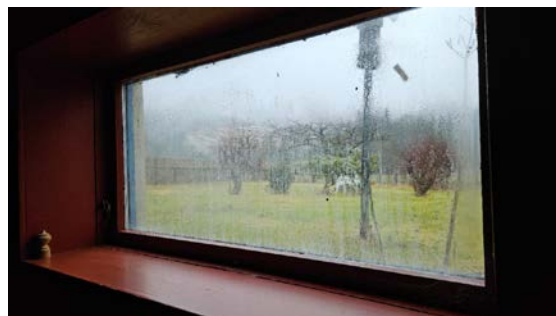
Konsekvens ved videre bruk er i hovedsak redusert energieffektivitet, økt varmetap, risiko for fremtidige vedlikeholdskostnad og gradvis behov for utskifting

Punkterte vinduer i kjellerstuen.

Anbefalte tiltak er å planlegge for utskift av vinduer fra byggeår.

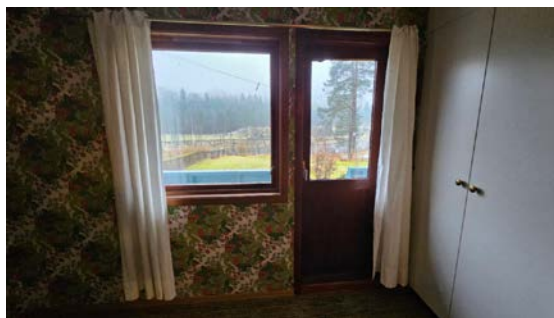
Terrassedør fra byggeår

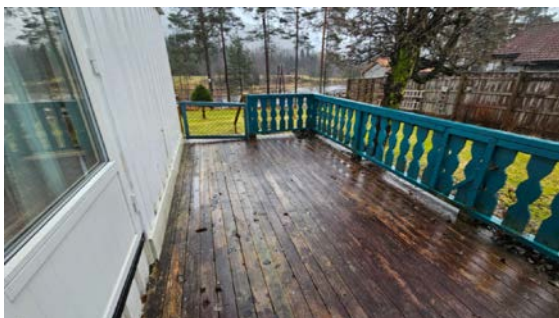
Overflater bærer preg av slitasje.

Overflatebehandling kan vurderes, men eventuelt utskifting anbefales.
