Tilstandsrapport

Enebolig

Andebuveien 970 , 3158 ANDEBU

Oppdragsnr.: 21248-1778

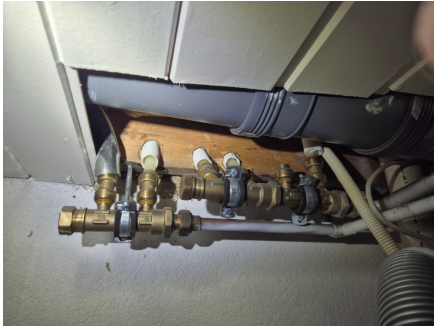
Det vurderes at tiltak med utskifting av kobberrør kan bli aktuelt på sikt, men ikke umiddelbart. Det anbefales jevnlig kontroll av røranlegget for å avdekke eventuelle lekkasjer eller skader, da eldre skjulte røranlegg kan få plutselige skader som kan føre til vannskader i tilstøtende konstruksjoner.

Rørkurser på rør-i-rør system bør merkes så det blir enklere å identifisere og vedlikeholde de ulike vannledningene. Manglende kursfortegnelse kan føre til feil ved fremtidig arbeid eller ved lekkasjer, og øker risikoen for unødvendige skader og kostnader.
