Andebuveien 970, 3158 ANDEBU

Tilstandsrapport

Befaringsdato: 21.04.2026

Rapportdato: 23.04.2026

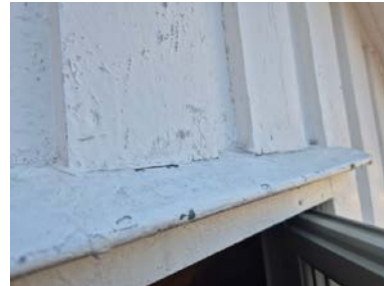
Det er ingen lufting i nedre kant av kledning mot grunnmur, og det er tørkesprekker og noe værslitte kledningsbord.

Ingen luftespalte.

Kledningsbord ført helt ned til beslag.

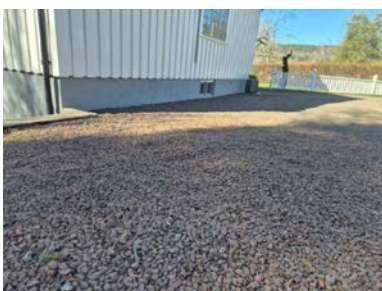
Det er viktig at terrenget heller riktig i områder ved grunnmuren, nemlig at det er tilfredsstillende helningsgrad ut fra grunnmuren. Overflatevann skal hurtigst mulig vekk for å unngå unødvendige fuktbelastninger på utvendig fuktsikring og drenering.

Terreng heller mot grunnmur.

Ideelt bør det være fall på 1:50 på 3 meter ut fra bygning.

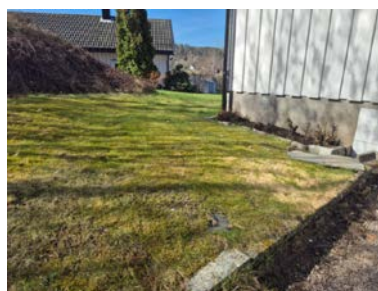
Terreng heller mot grunnmur til krypkjeller.
