Tilstandsrapport

Enebolig

Vågsneset 18 , 5680 TYSNES

Befaringsdato: 15.04.2026

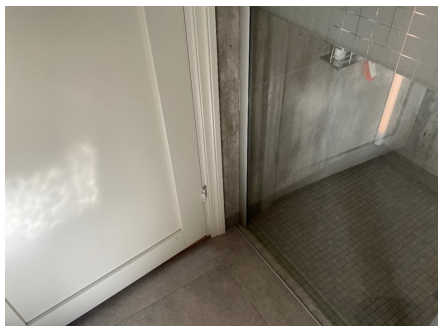
1. ETASJE > BAD (7,6 M²)

TG 2 Overflater Gulv
