# Tilstandsrapport

Enebolig

Åsvegen 44, 2133 GARDVIK

Befaringsdato: 13.10.2025

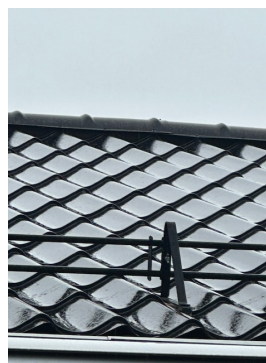
Siden taket (takkonstruksjon, takteking og skorstein) kun er observert fra bakkenivå, er vurderingen begrenset av dette. Det er ikke sikkerhetsmessig forsvarlig å bevege seg ut på taket eller observere fra stige. Selv om det ikke er avdekket skader under befaringen, betyr ikke dette at det ikke foreligger skader som en besiktigelse på taket kan avdekke. Vær oppmerksom på denne risikoen. En undersøkelse av taket kan utføres av en fagperson under tilstrekkelige sikkerhetsforhold.

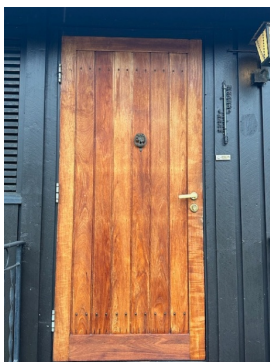
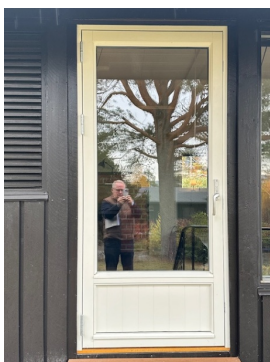
- Det er avvik:

Overvåk tilstanden jevnlig. For å få tilstandsgrad 0 eller 1 må inngangsdør skiftes ut, men tidspunktet for når dette er nødvendig er vanskelig å si noe om.

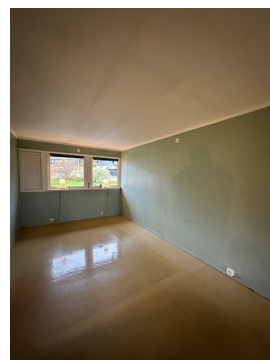
- Det er avvik:

Påregn en oppgradering av innvendige overflater

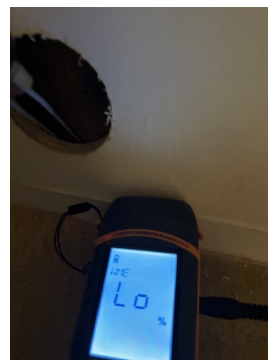
#### ! TG 1 Tilliggende konstruksjoner våtrom

Det er boret hull i vegg. Fuktmåling med pigger inne i veggen - mot vaskerom. Det påvises ikke fukt over normalen.

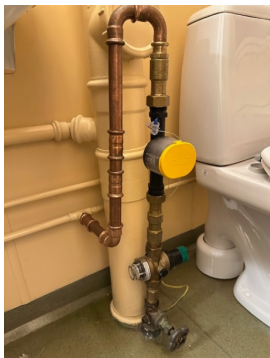
- Det er ikke behov for utbedringstiltak siden anlegget fungerer i dag, men ut ifra alder kan skader plutselig oppstå på eldre anlegg.
