# Tilstandsrapport

Rekkehus

Huldrestien 3, 6511 KRISTIANSUND N

Befaringsdato: 09.10.2025

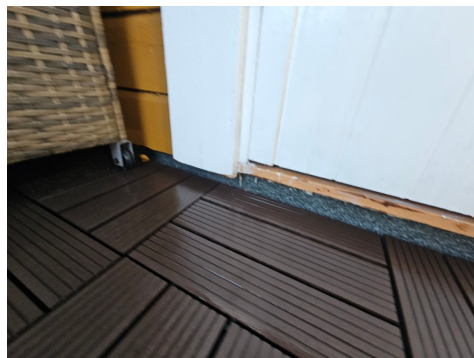
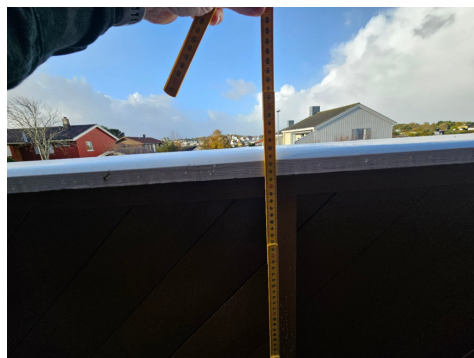
### Vurdering av avvik:

Det bør gjennomføres en grundigere kontroll av tettesjiktet når tilkomst er mulig.

Manglende kontroll kan medføre at eventuelle skader eller svakheter ikke oppdages, noe som øker risikoen for vanninntrengning og følgeskader på underliggende konstruksjoner.

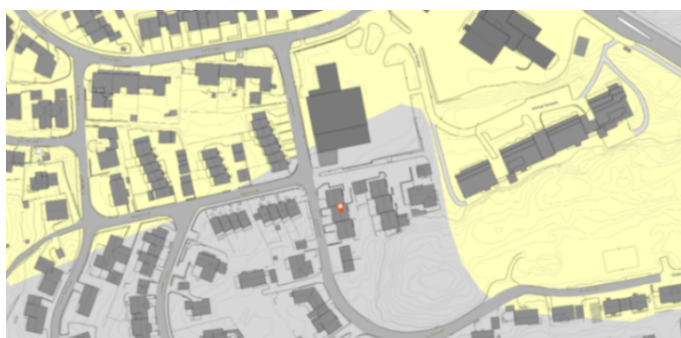
## Vurdering av avvik:

- Det bør gjennomføres radonmålinger.

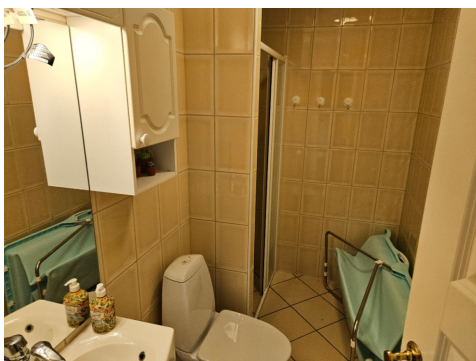
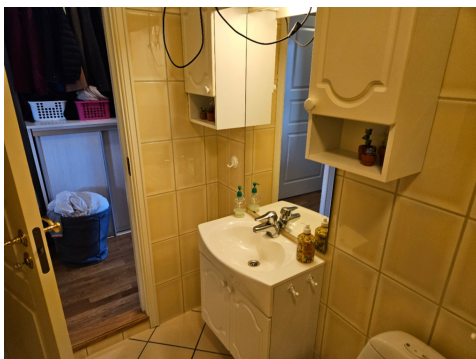
Dusjnisse er lukket i bunn og eventuelt lekkasjevann på gulv vil renne ut dørterkel, før det renner til sluk. Sprekk i flis.

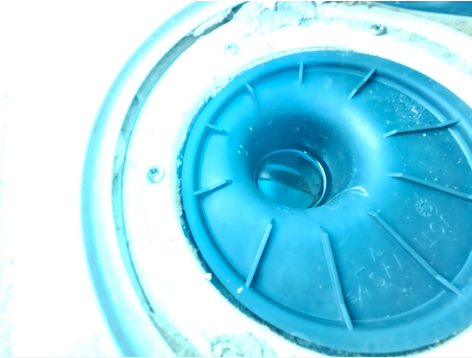
Hulltaking er foretatt og ingen unormale forhold er avdekt. Hulltaking er en stikk kontroll ett sted. Kontrollen kan ikke utelate fuktskader andre steder i rommet.

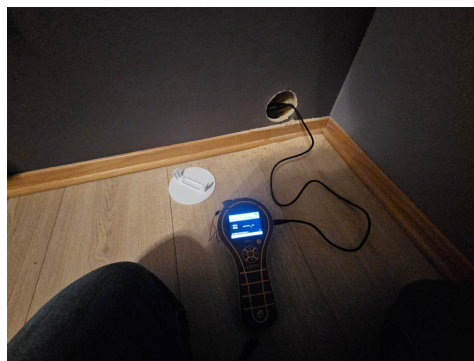
Hulltaking er foretatt og ingen unormale forhold er avdekt. Hulltaking er en stikk kontroll ett sted. Kontrollen kan ikke utelate fuktskader andre steder i rommet.

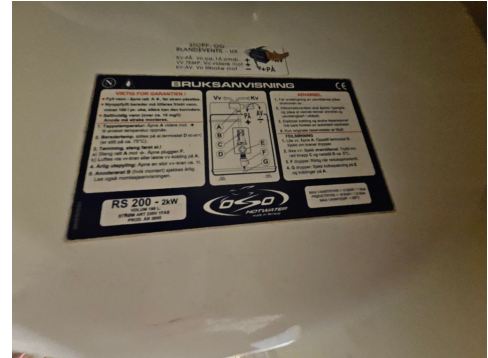
- Det er ikke behov for utbedringstiltak siden tanken fungerer i dag, men ut ifra alder kan skader plutselig oppstå på eldre tanker.
