# Tilstandsrapport

Enebolig

Fogdveien 34, 8079 BODØ

Befaringsdato: 08.04.2026

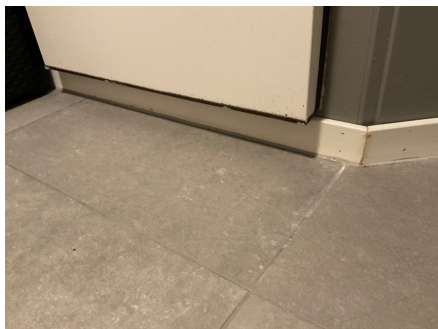
## UNDERETASJE > VASKEROM

### TG 1 Overflater Gulv

Gulvet er flislagt. Rommet har elektriske varmekabler. Fall mot sluk er målt til 25. Høydeforskjell fra toppen av sluket til toppen av membranen ved dørterskelen er 25.

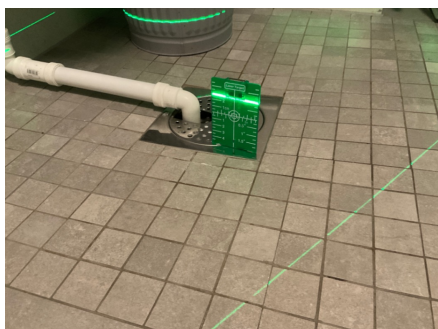
## UNDERETASJE > VASKEROM

### TG 1 Sluk, membran og tettesjikt

Det er plastsluk og smøremembran med dokumentert utførelse.

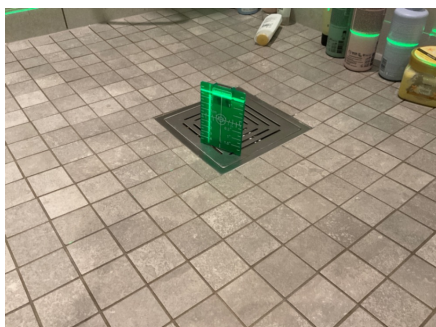
## UNDERETASJE > BAD

### TG 1 Sluk, membran og tettesjikt

Det er plastsluk og smøremembran med dokumentert utførelse.

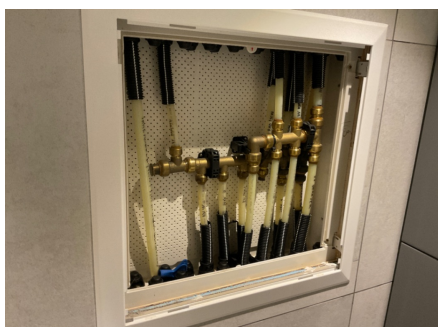
Innvendige vannledninger er av plast (rør i rør). Det er besiktiget i rørskap.
