# Tilstandsrapport

📍 Wiers-Jenssens vei 33A , 5089 BERGEN

# gnr. 160, bnr. 782

Rapportdato: 14.12.2025

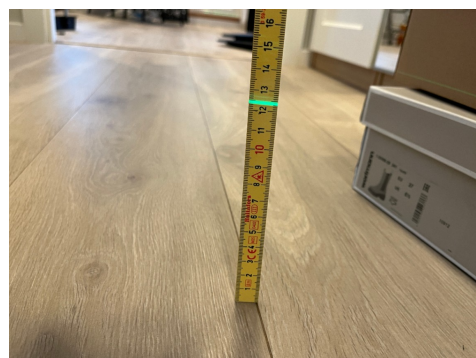
### TG 1 Etasjeskille/gulv mot grunn

Betongdekke.

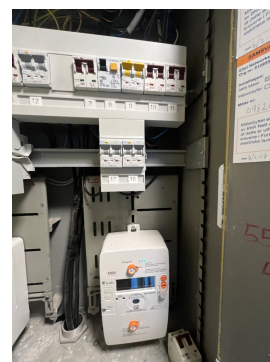
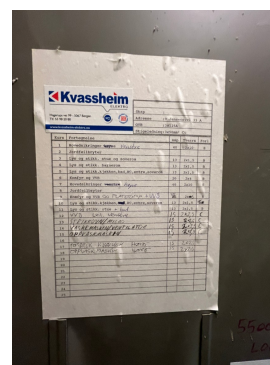
12. Foreta en helhetsvurdering av det elektriske anlegget, dets alder, allmenne tilstand og fare for liv og helse. Bør det elektriske anlegget ha en utvidet el-kontroll?

**Nei**

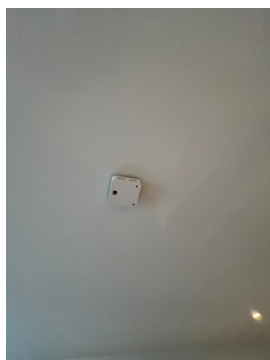
## Utstyr for varsling og slukking av brann

1. Er det mangler for brannslukningsutstyr i boligen iht. forskriftskrav på søknadstidspunktet, men minst Byggeforskrift 1985?  
**Nei**
2. Er det skader på brannslukkingsutstyr eller er apparatet eldre enn 10 år?  
**Nei**
3. Er det mangler på røykvarsler i boligen iht. forskriftskrav på søknadstidspunktet, men minst Byggeforskrift 1985?  
**Nei**
4. Er det skader på røykvarslere?  
**Nei Tilkoblet fellesanlegg.**
