# Tilstandsrapport

Enebolig

Rådhusbakken 1, 3960 STATHELLE

Befaringsdato: 09.05.2025

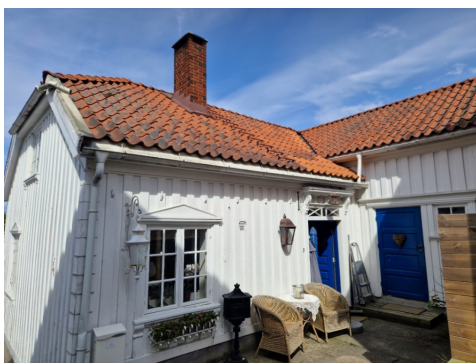
Boligens taktekking består av krum teglstein antatt skiftet på 1990 tallet. Undertak med papp membran med lekter og sløyfer. Observert fra bakkenivå ble det ikke registrert manglende eller skader. Normal levealder for undertak/papp membran og krum teglstein er 35 til 60 år avhengig av klimatiske forhold. Dette til opplysning til nye hjemmelshavere.

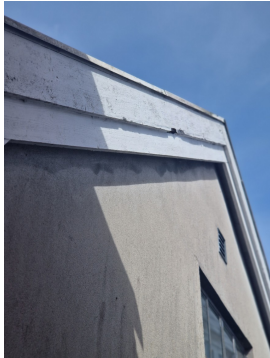
Svertesopp på fasadepanel

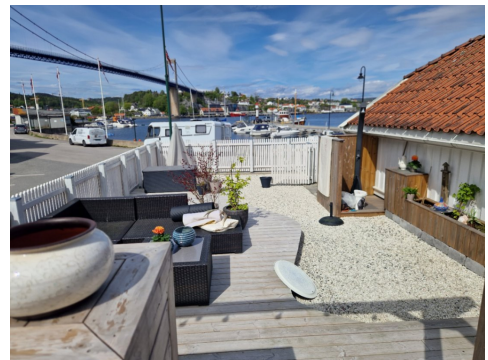
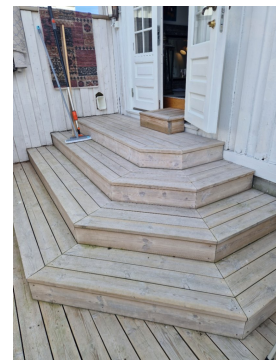
Terrasse mot bolig etablert med pilarer til grunn med dragere i impregneret trevirke. Trapp i impregneret trevirke. Terrasser fyller sin funksjon.

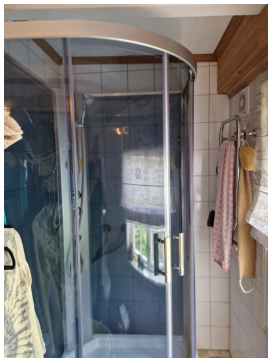
Bad i 1.etasje har etablert fliser på vegg og gulvflater. Det er montert veggmontert toalett, innredning med servant med ett-hånds armatur og tett dusjkabinett. Ventilasjon består av el-ventil i vegg. Sluk består av plastsluk type Joti. Varmekabel i gulvflater.

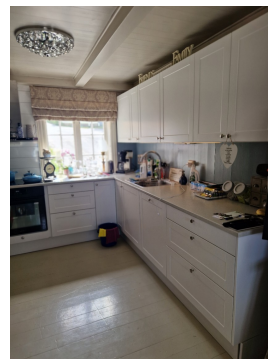
Kjøkkeninnredning består av hvite profilerte dør og skuffronter i type Netto-line. Benkeplate i laminat med benkebeslag i stål. Avtrekk til kokemuligheter ført ut i vegg. Røranlegg i rør i røranlegg. Innredning skiftet nylig 2021.
