# Tilstandsrapport

Enebolig

Hunderfossvegen 205, 2625 FÅBERG

Befaringsdato: 28.04.2025

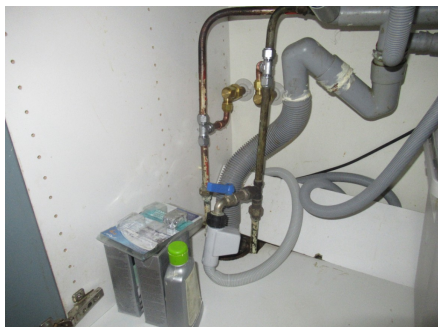
### TG 2 Avløpsrør

Avløpsrør av støpejern / soilrør og noe plast som er fra byggeår og senere endringer.

- Det er ikke behov for utbedringstiltak siden anlegget fungerer i dag, men ut ifra alder kan skader plutselig oppstå på eldre anlegg.
- I forbindelse med oppgradering av våtrom vil det være naturlig med utskiftning av rør.

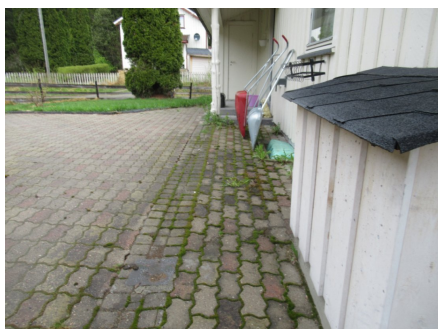
## TG 2 Utvendige vann- og avløpsledninger

Boligen her privat vann fra borrehull, men opplyst at det også er 2 brønner man kan benytte, men at eier ikke har benyttet disse og kjenner derfor heller ikke til kvalitet på dette.

- Det er ikke behov for utbedringstiltak siden anlegget fungerer i dag, men ut ifra alder kan skader plutselig oppstå på eldre anlegg.
