Hunderfossvegen 205, 2625 FÅBERG

**Enebolig i landlige og rolige omgivelser - 3 soverom - stor terrasse - garasje/ uthus - tett på turområder.**

Befaringsdato: 28.04.2025 Rapportdato: 28.04.2025 Oppdragsnr.: 20280-1386 Referansenummer: GB9581

# Tilstandsrapport

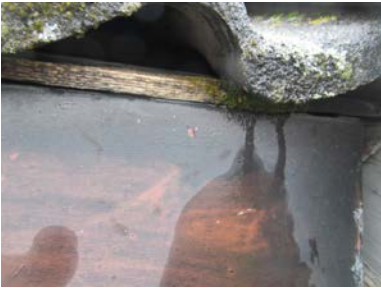
### TG 2 Nedløp og beslag

Takrenner, nedløp og beslag er fra opprinnelig byggeår.

- Det er påvist avvik i beslagløsninger.
- Det mangler snøfangere på hele eller deler av taket, men det var ikke krav om dette på byggemeldingstidspunktet.
- Mer enn halvparten av forventet brukstid er passert på renner/nedløp/beslag.
- Det er avvik:

Takrenner, nedløp og beslag er noe slitt og det er ikke montert overliggere. Observert noe rust, avlassing og skjevheter. Ved omlegging av taktekking er det ikke byttet beslag slik at det i framkant kommer vann på lekter.

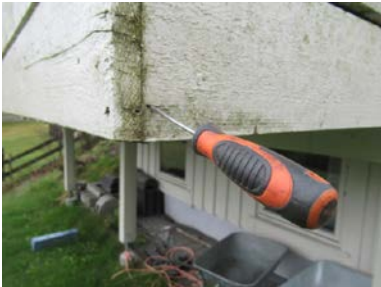
## TG 2 Utvendige trapper

Trapp av tre fra hagen og opp til veranda.

Treverk er noe fuktskadet.

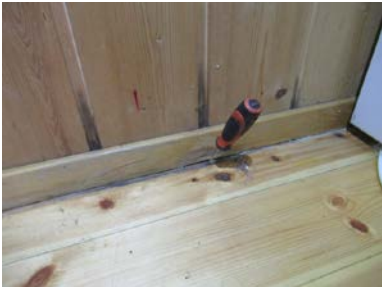
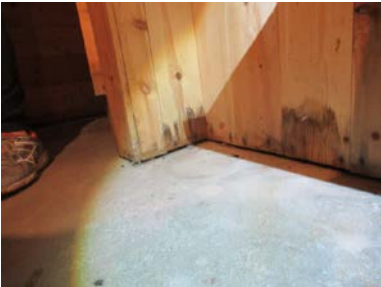
### TG 2 Krypkjeller

Kjeller under del av boligens eldste del hvor det er lavere høyde enn 1,9m. Her er det jordekt grunn hvor det delvis er pålagt plast og isolasjon.

- Det er ikke tilfredsstillende ventilering av krypkjeller.
- Det er stedvis påvist fuktnivå som tilsier at konstruksjonen kan ha fuktskader.

Det er i kjeller påvist noe avføring etter mus som indikerer at dette kan komme inn. Jordgulvet har høy fukt og dette er synlig der det er plast og der plast mangler. Kjeller er begrenset ventilert.

- Bedre ventilering må etableres.
- Overvåk konstruksjonen jevnlig. Avviket kan medføre behov for tiltak, men bør observeres over tid.
